**„PLÁN PÉČE O VZROSTLOU STROMOVOU VEGETACI“**  
**- ODBORNÉ POSOUZENÍ ZDRAVOTNÍHO STAVU STROMŮ A NÁVRH PĚSTEBNÍCH OPATŘENÍ**

**Objednatel:** Obec BĚLÁ U JEVÍČKA  
Bělá u Jevíčka 7  
569 43 p. Jevíčko  
Vyřizuje: Petr Nárožný – starosta obce

**Zpracovatel:** Ing. Lukáš Štefl, Ph.D.  
ŠTEFLOVI – ateliér pro zahradní a krajinářskou architekturu  
Nerudova 747/6 ,  
Podivín 691 45  
IČ. 87804565  
[www.ateliersteflovi.cz](http://www.ateliersteflovi.cz)  
[info@ateliersteflovi.cz](mailto:info@ateliersteflovi.cz)  
737 807 440

**Datum zpracování:** terénní šetření 19.5. 2016, zpracování 21.6.2016

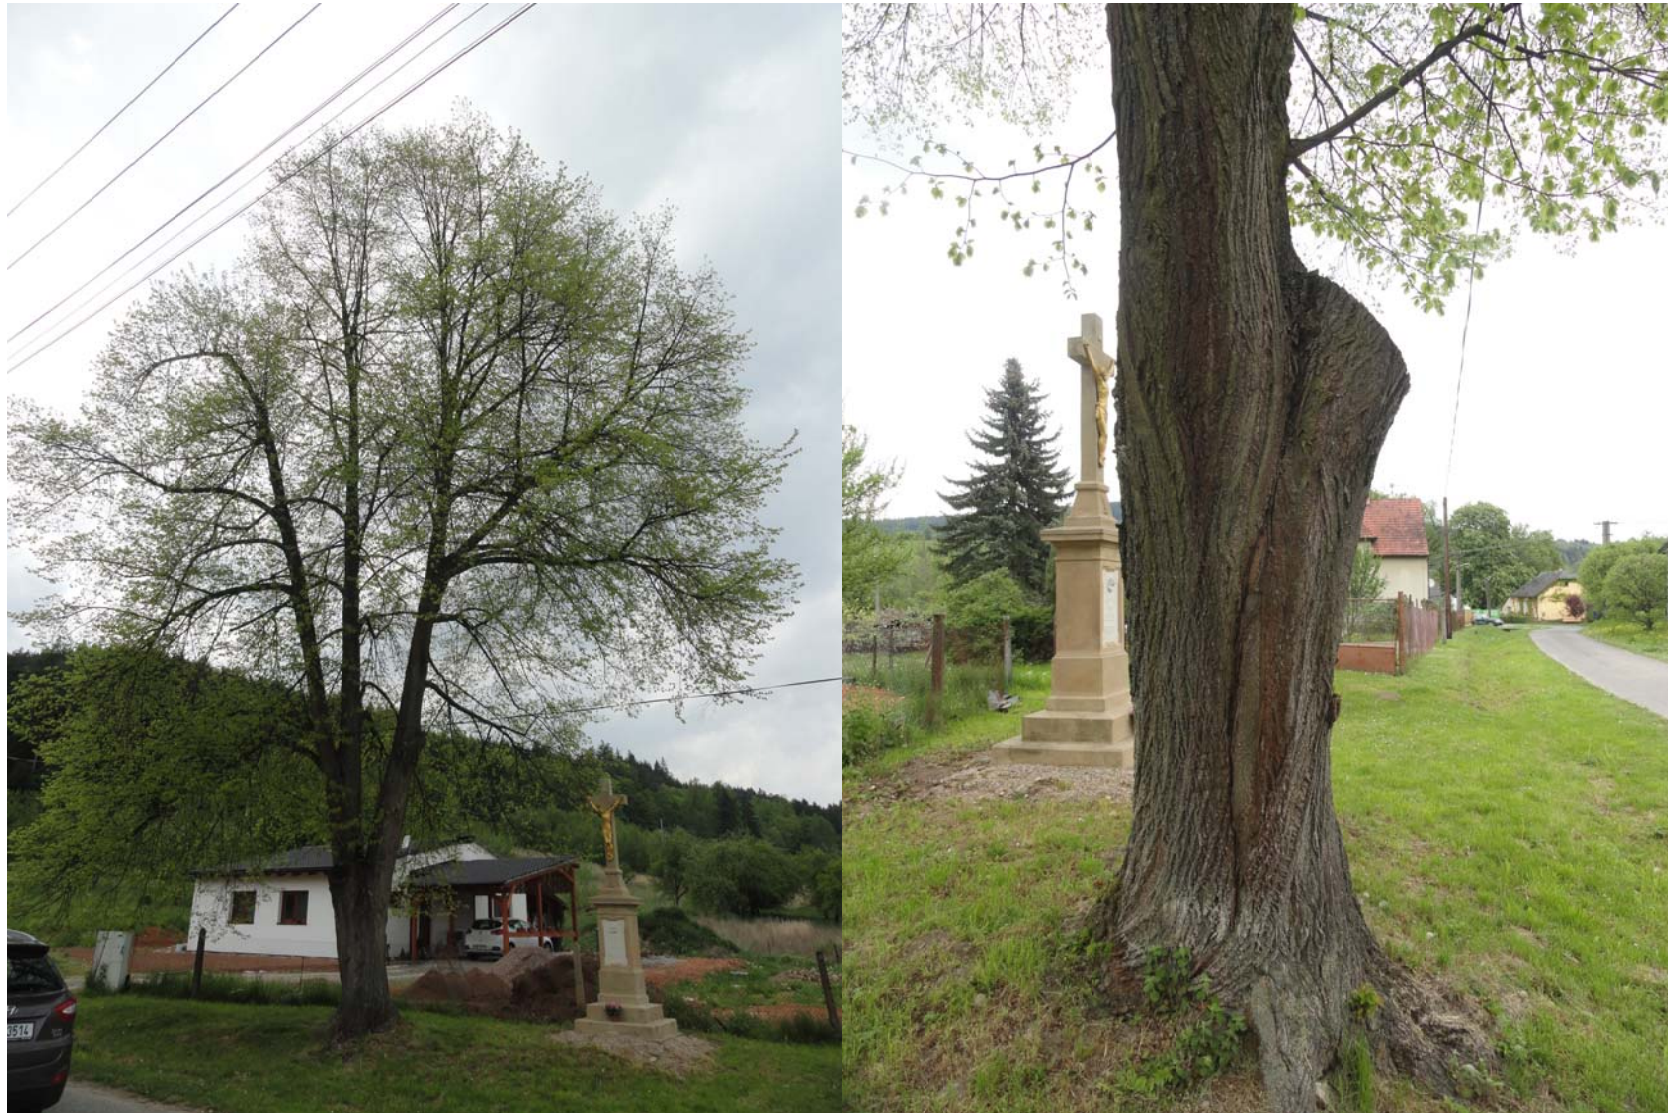
| Pořadové číslo stromu | Taxon<br>(rod-druh-kultivar)<br>- botanicky | Taxon<br>(rod-druh-kultivar)<br>- český | Výška stromu (m) | Výška nasazení kor. (m) | Šířka (průměr) koruny (m) | Obvod kmene (cm) | Průměr kmene (cm) | Vývojové stádium | Fyziologická vitalita | Poškození kmene | Poškození koruny | Suché větve | Hniloby, dutiny | Statická stabilita | Jiné poškození | Zdravotní stav celkový | Sadovnická hodnota | Provozní bezpečnost | Poznámka ke stavu stromu | Pěstební opatření č. 1. | Počet vazeb-lan<br>(odborný odhad) | Pěstební opatření č. 2. | Pěstební opatření č. 3. | Poznámka k návrhu ošetření | Průměr pařez (cm) | Odstranění pařezu |
|---|---|---|---|---|---|---|---|---|---|---|---|---|---|---|---|---|---|---|---|---|---|---|---|---|---|---|
| 1 | Tilia platyphyllos | lípa velkolistá | 20,5 | 2 | 12 | 232 | 74 | 4 | 2 | 2 | 1 | 2 | 1 | 2 | | 2 | 4 | 4 | na kmeni velká řezná rána po odstraněné kosterní větvi, absence kalusu (předpoklad postupné infekce kmene do hlubších vrstev dřeva). Defektní větvení. Přítomna <u>rozsáhlá nezhojená trhlina kmene stromu</u> (do výšky cca 2 m) - zvýšené riziko rozlomení stromu. | KPB | | | | Případná stabilace vazbou a silnou redukcí koruny by byla pouze částečnou a krátkodobou stabilizací. | 98 | OP |

**Strom č. 1.** Celkový habitus a detail praskliny kmene

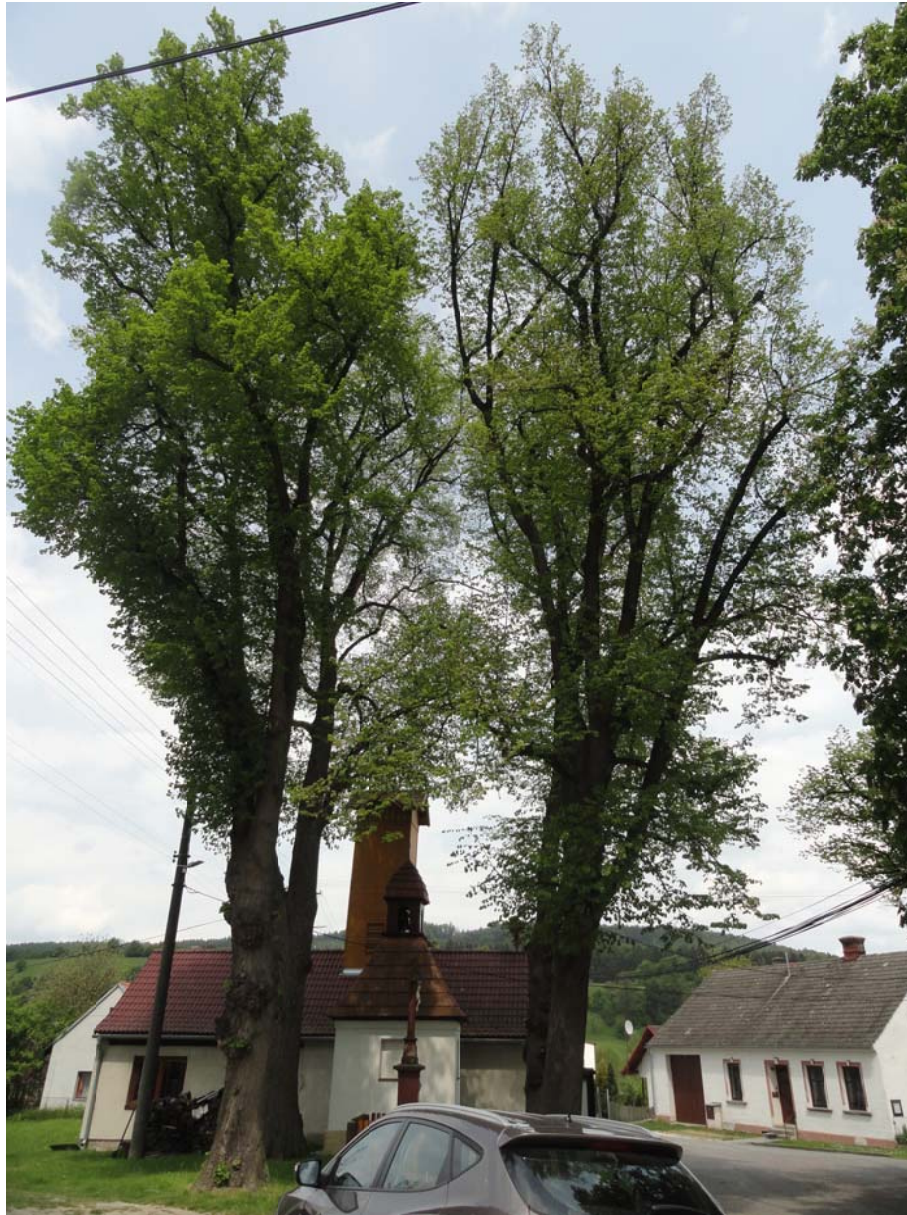
| Pořadové číslo stromu | Taxon<br>(rod-druh-kultivar)<br>- botanicky | Taxon<br>(rod-druh-kultivar)<br>- český | Výška stromu (m) | Výška nasazení kor. (m) | Šířka (průměr) koruny (m) | Obvod kmene (cm) | Průměr kmene (cm) | Vývojové stádium | Fyziologická vitalita | Poškození kmene | Poškození koruny | Suché větve | Hniloby, dutiny | Statická stabilita | Jiné poškození | Zdravotní stav celkový | Sadovnická hodnota | Provozní bezpečnost | Poznámka ke stavu stromu | Pěstební opatření č. 1. | Počet vazeb-lan<br>(odborný odhad) | Pěstební opatření č. 2. | Pěstební opatření č. 3. | Poznámka k návrhu ošetření | Průměr pařez (cm) | Odstranění pařezu |
|---|---|---|---|---|---|---|---|---|---|---|---|---|---|---|---|---|---|---|---|---|---|---|---|---|---|---|
| 2 | Tilia platyphyllos | lípa velkolistá | 20 | 8 | 10 | 245 | 78 | 4 | 2 | 1 | 2 | 1 | 1 | 2 | | 2 | 4 | 3 | | VN | 4 | RO | RB | V rámci ošetření nutné stromolezecky prověřit stav hlavního rozvětvení. Vazbou nutné vyvázat (stabilizovat) veškeré silné kosterní větve. Redukce silných větví (odlehčení) | | |

**Strom č. 2.** Celkový habitus (vlevo).

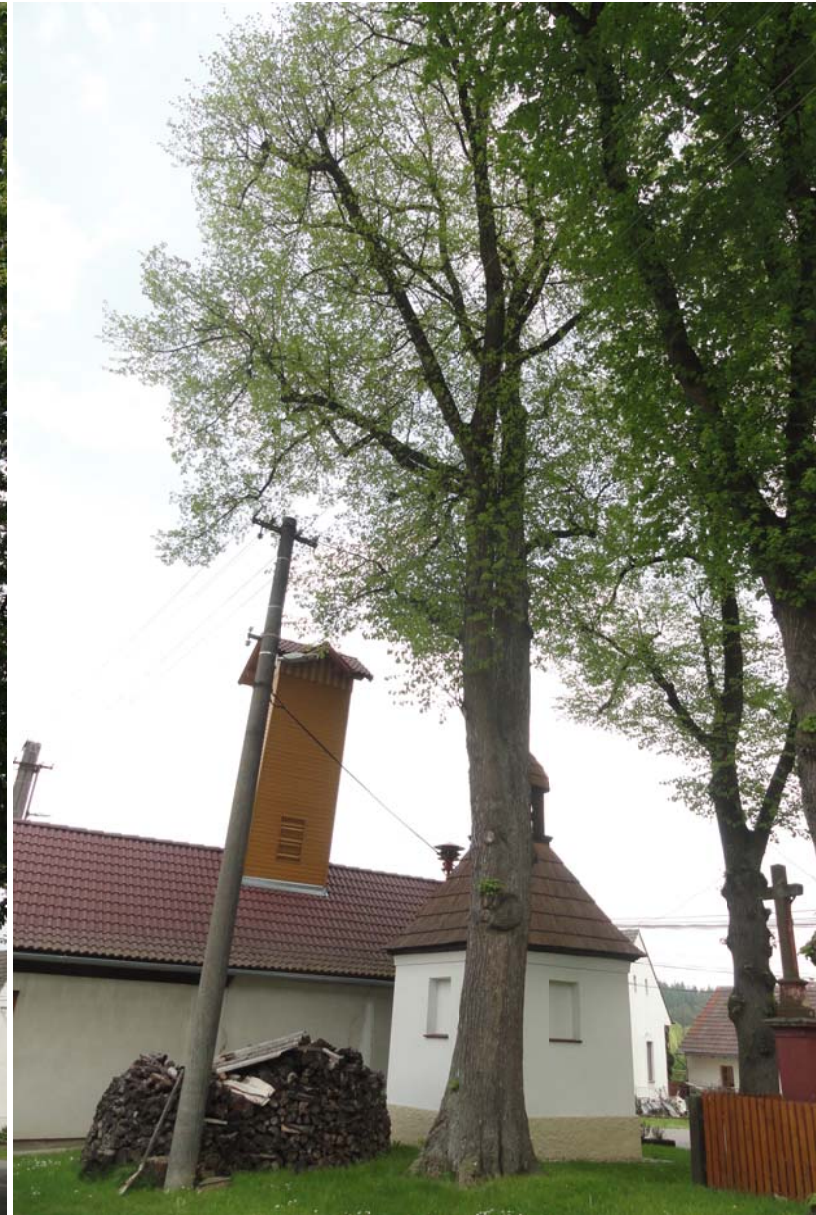
| Pořadové číslo stromu | Taxon<br>(rod-druh-kultivar)<br>- botanicky | Taxon<br>(rod-druh-kultivar)<br>- český | Výška stromu (m) | Výška nasazení kor. (m) | Šířka (průměr) koruny (m) | Obvod kmene (cm) | Průměr kmene (cm) | Vývojové stádium | Fyziologická vitalita | Poškození kmene | Poškození koruny | Suché větve | Hniloby, dutiny | Statická stabilita | Jiné poškození | Zdravotní stav celkový | Sadovnická hodnota | Provozní bezpečnost | Poznámka ke stavu stromu | Pěstební opatření č. 1. | Počet vazeb-lan<br>(odborný odhad) | Pěstební opatření č. 2. | Pěstební opatření č. 3. | Poznámka k návrhu ošetření | Průměr pařez (cm) | Odstranění pařezu |
|---|---|---|---|---|---|---|---|---|---|---|---|---|---|---|---|---|---|---|---|---|---|---|---|---|---|---|
| 3 | Tilia platyphyllos | lípa velkolistá | 22 | 9 | 9,5 | 287 | 91 | 4 | 2 | 1 | 2 | 1 | 1 | 2 | | 2 | 4 | 3 | | VN | 4 | RO | RZ | Odlehčit korunu, odlehčit a redukovat silné větve, dvouúrovňová vazba na kosterních větvích (defektní větvení) + 2x lana (vazba) na větve nad kapličkou. | | |

**Strom č. 3.** Celkový habitus.

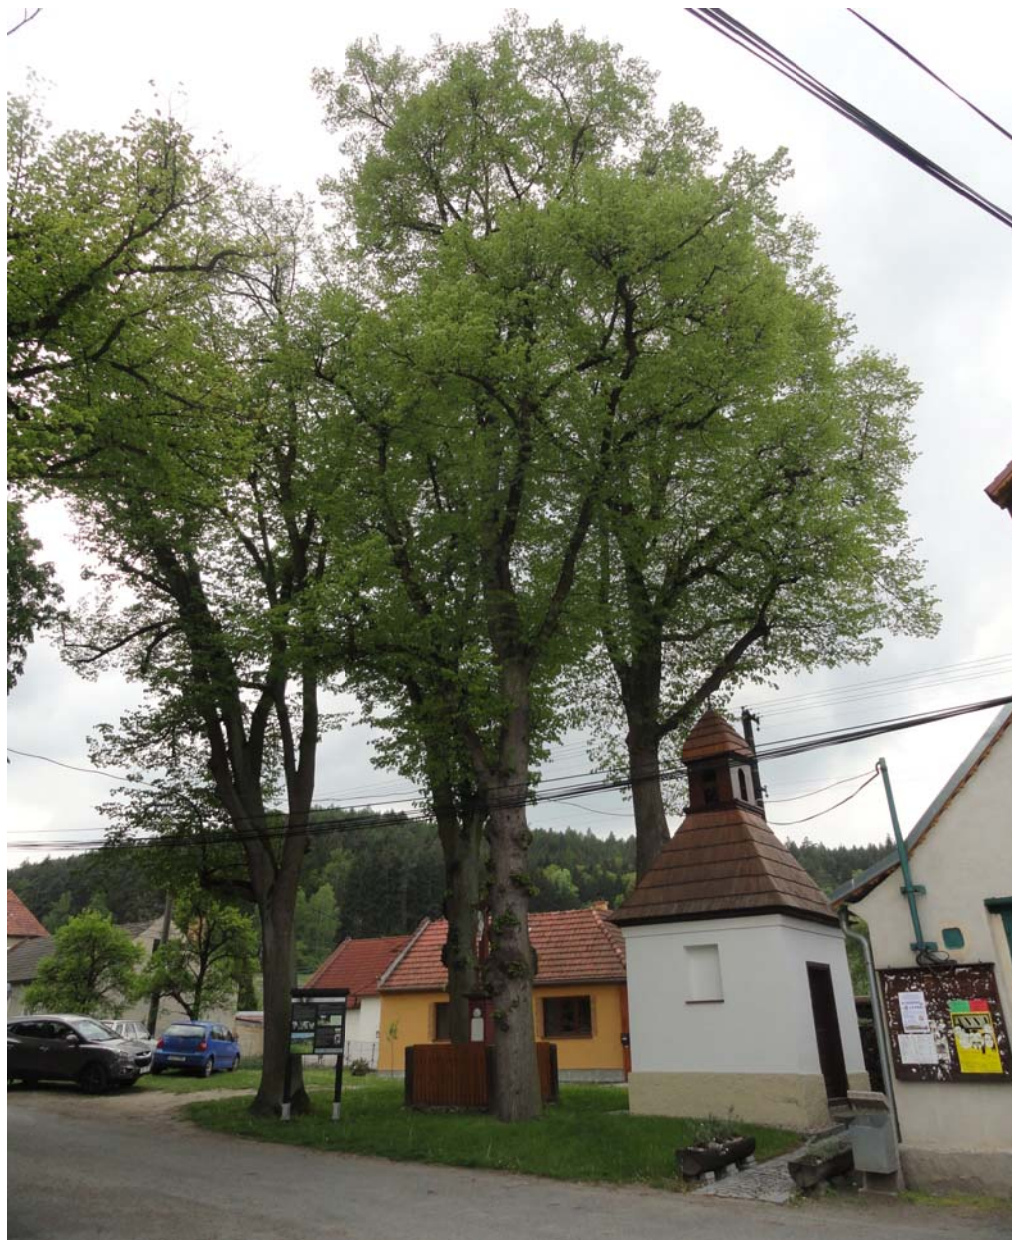
| Pořadové číslo stromu | Taxon<br>(rod-druh-kultivar)<br>- botanicky | Taxon<br>(rod-druh-kultivar)<br>- český | Výška stromu (m) | Výška nasazení kor. (m) | Šířka (průměr) koruny (m) | Obvod kmene (cm) | Průměr kmene (cm) | Vývojové stádium | Fyziologická vitalita | Poškození kmene | Poškození koruny | Suché větve | Hniloby, dutiny | Statická stabilita | Jiné poškození | Zdravotní stav celkový | Sadovnická hodnota | Provozní bezpečnost | Poznámka ke stavu stromu | Pěstební opatření č. 1. | Počet vazeb-lan<br>(odborný odhad) | Pěstební opatření č. 2. | Pěstební opatření č. 3. | Poznámka k návrhu ošetření | Průměr pařez (cm) | Odstranění pařezu |
|---|---|---|---|---|---|---|---|---|---|---|---|---|---|---|---|---|---|---|---|---|---|---|---|---|---|---|
| 4 | Tilia platyphyllos | lípa velkolistá | 21 | 8 | 9 | 201 | 64 | 4 | 2 | | 2 | 1 | 1 | 2 | | 2 | 4 | 3 | | VN | 3 | RO | RZ | stabilizovat | | |

**Strom č. 4.** Celkový habitus (strom vpravo).

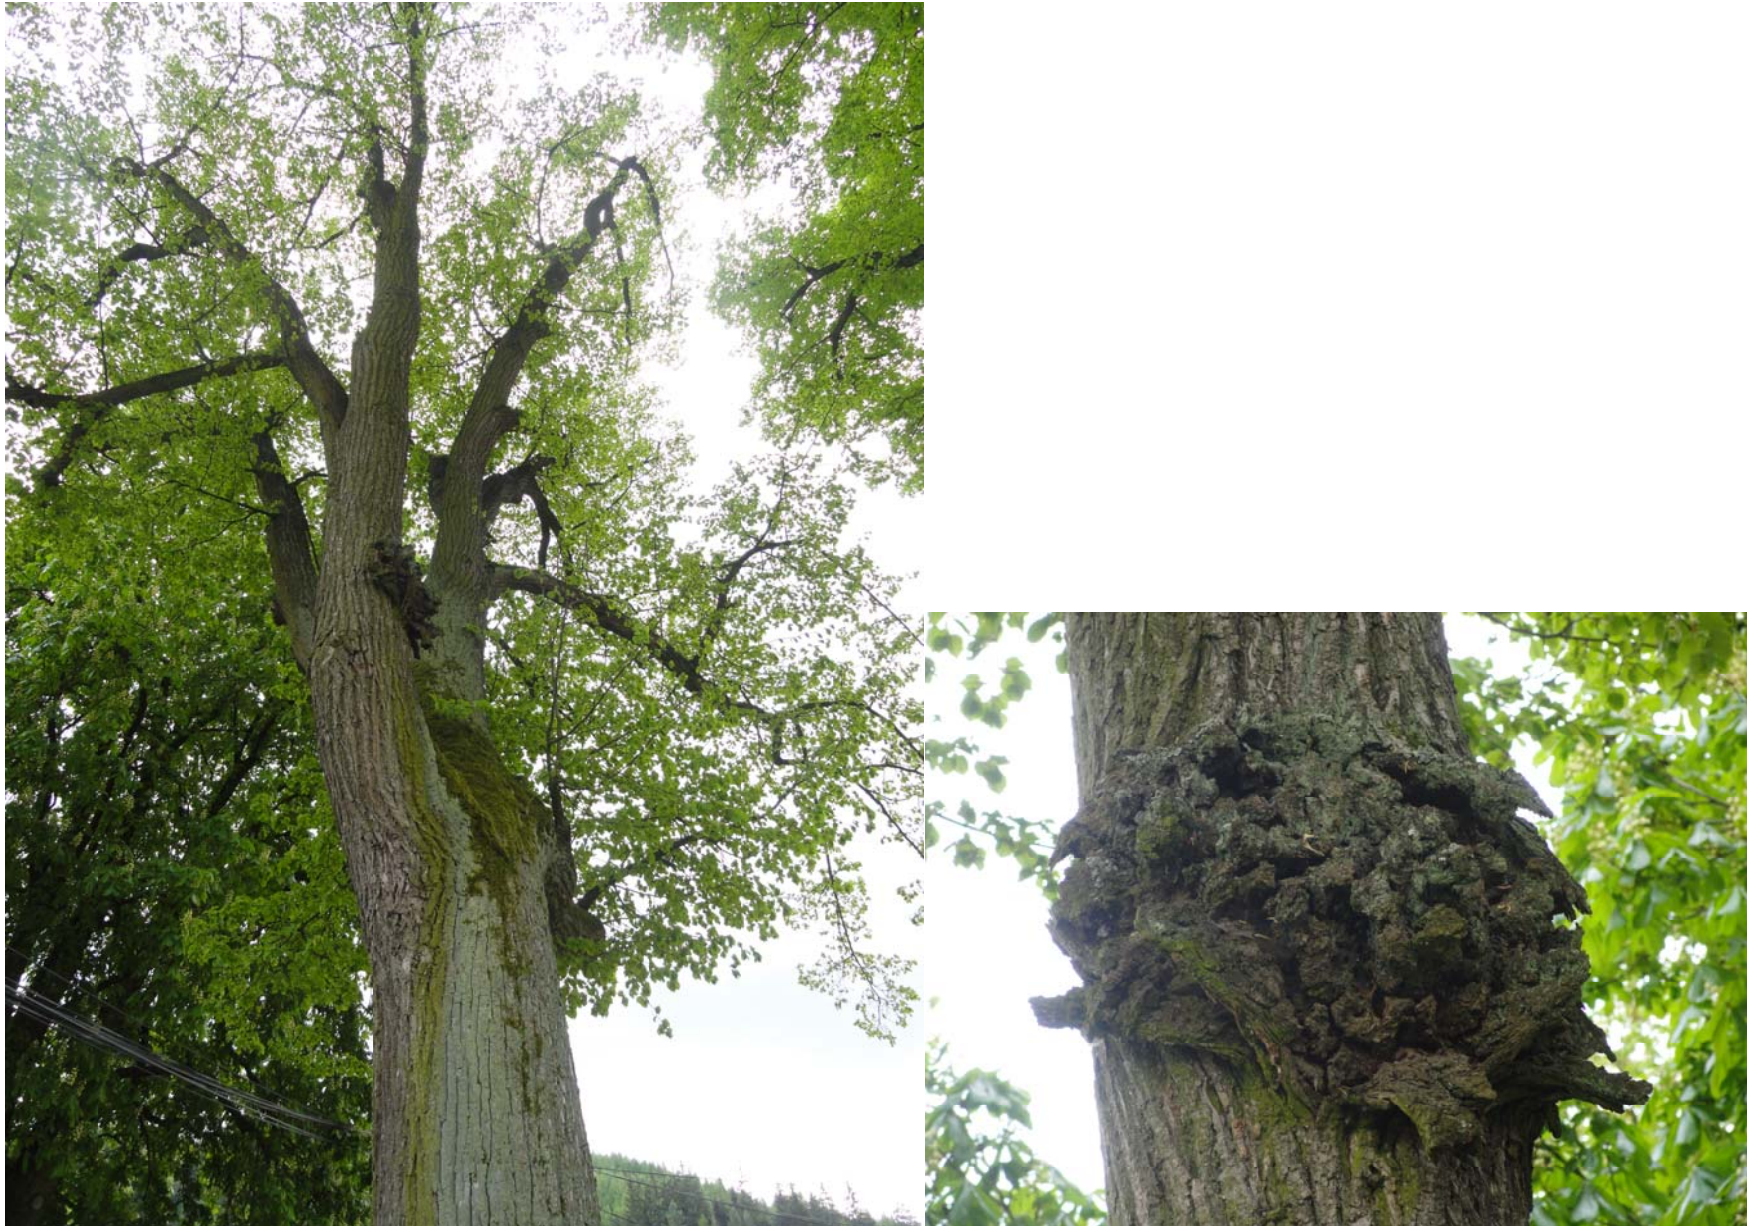
| Pořadové číslo stromu | Taxon<br>(rod-druh-kultivar)<br>- botanicky | Taxon<br>(rod-druh-kultivar)<br>- český | Výška stromu (m) | Výška nasazení kor. (m) | Šířka (průměr) koruny (m) | Obvod kmene (cm) | Průměr kmene (cm) | Vývojové stádium | Fyziologická vitalita | Poškození kmene | Poškození koruny | Suché větve | Hniloby, dutiny | Statická stabilita | Jiné poškození | Zdravotní stav celkový | Sadovnická hodnota | Provozní bezpečnost | Poznámka ke stavu stromu | Pěstební opatření č. 1. | Počet vazeb-lan<br>(odborný odhad) | Pěstební opatření č. 2. | Pěstební opatření č. 3. | Poznámka k návrhu ošetření | Průměr pařez (cm) | Odstranění pařezu |
|---|---|---|---|---|---|---|---|---|---|---|---|---|---|---|---|---|---|---|---|---|---|---|---|---|---|---|
| 5 | Tilia platyphyllos | lípa velkolistá | 20 | 6 | 9,5 | 220 | 70 | 4 | 3 | 1 | 2 | 1 | 2 | 2 | | 2 | 4 | 4 | Defekt cca 1 m nad hlavním rozvětvením a dále několik menších otevřených dutin na kosterních větvích - nutno stromolezecky prověřit jejich rozsah | VN | 3 | RO | RZ | Silné kosterní větve stabilizovat vazbou a redukcí koruny. V rámci ošetření NUTNO prověřit rozsah defektu nad hlavním rozvětvením a v kosterních větvích, dle stavu a rozsahu radikálnější PO (silné odlehčení, sesazení části koruny, více vazeb, pokácení stromu..). | | |

**Strom č. 5.** Detail větvení + defekt nad hlavním rozvětvením. V rámci ošetření nutno stromolezecky prověřit rozsah defektu a stav kosterních větví.

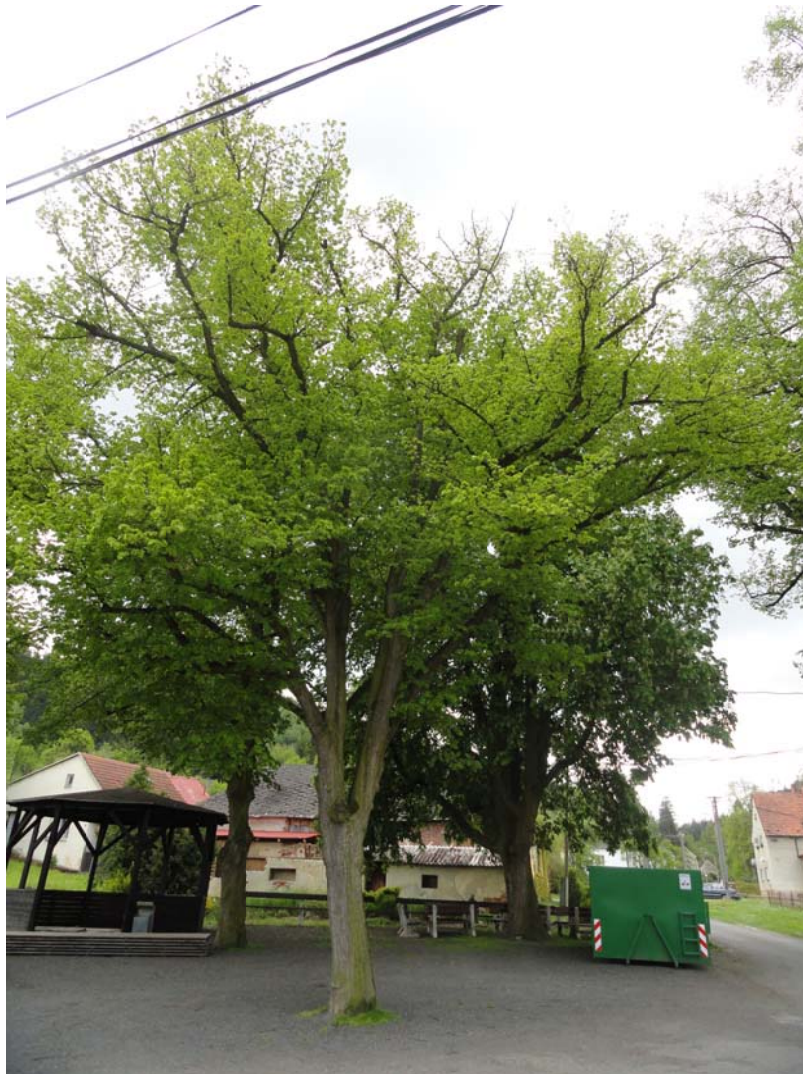
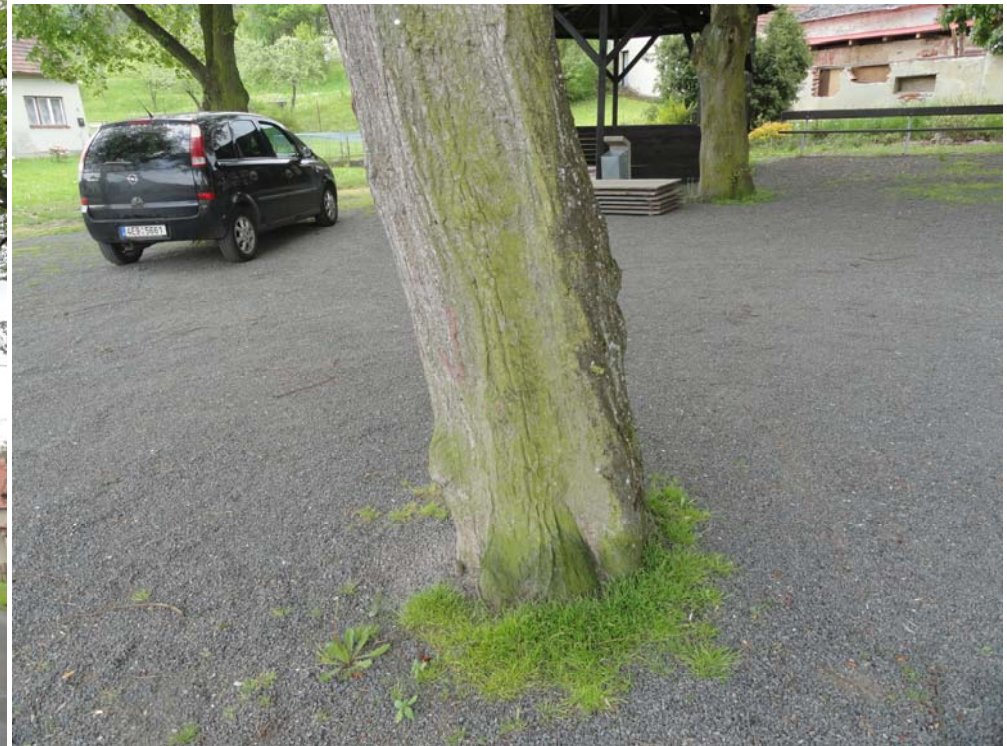
| Pořadové číslo stromu | Taxon<br>(rod-druh-kultivar)<br>- botanicky | Taxon<br>(rod-druh-kultivar)<br>- česky | Výška stromu (m) | Výška nasazení kor. (m) | Šířka (průměr) koruny (m) | Obvod kmene (cm) | Průměr kmene (cm) | Vývojové stádium | Fyziologická vitalita | Poškození kmene | Poškození koruny | Suché větve | Hniloby, dutiny | Statická stabilita | Jiné poškození | Zdravotní stav celkový | Sadovnická hodnota | Provozní bezpečnost | Poznámka ke stavu stromu | Pěstební opatření č.1. | Počet vazeb-lan<br>(odborný odhad) | Pěstební opatření č.2. | Pěstební opatření č.3. | Poznámka k návrhu ošetření | Průměr pařez (cm) | Odstranění pařezu |
|---|---|---|---|---|---|---|---|---|---|---|---|---|---|---|---|---|---|---|---|---|---|---|---|---|---|---|
| 6 | Tilia sp. | lípa | 13 | 3,5 | 13 | 169 | 54 | 4 | 3 | 2 | 1 | 2 | 2 | 2 | | 2 | 4 | 4 | Tlaková vidlice, náklon, podezření na hnilobu báze a poškození kořenového systému (v okolí utužená půda, stagnace růstu, prosychání koruny na periferii) | KPB | | | | | 67 | OP |

**Strom č. 6.** Celkový habitus, stanovištní podmínky, ústup vitality, riziko poškození kořenového systému.

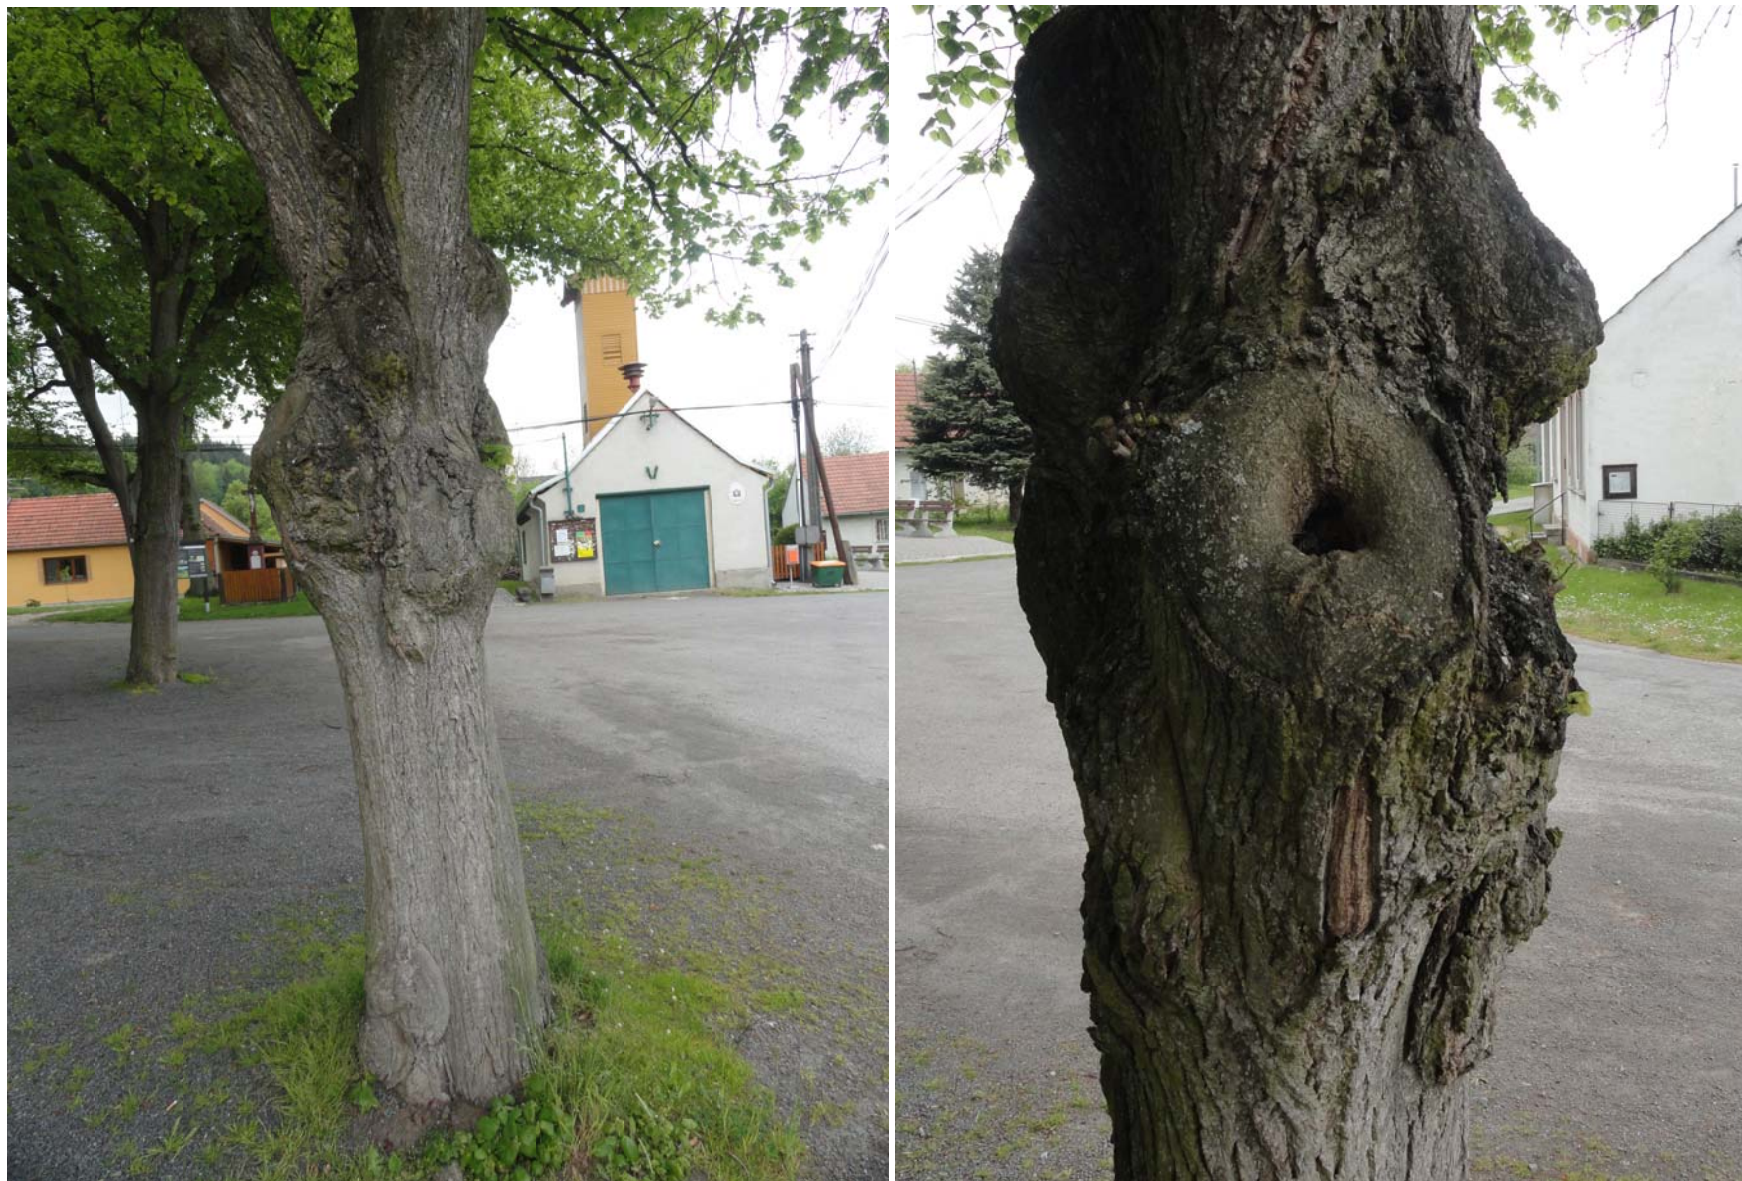
| Pořadové číslo stromu | Taxon<br>(rod-druh-kultivar)<br>- botanicky | Taxon<br>(rod-druh-kultivar)<br>- česky | Výška stromu (m) | Výška nasazení kor. (m) | Šířka (průměr) koruny (m) | Obvod kmene (cm) | Průměr kmene (cm) | Vývojové stádium | Fyziologická vitalita | Poškození kmene | Poškození koruny | Suché větve | Hniloby, dutiny | Statická stabilita | Jiné poškození | Zdravotní stav celkový | Sadovnická hodnota | Provozní bezpečnost | Poznámka ke stavu stromu | Pěstební opatření č.1. | Počet vazeb-lan<br>(odborný odhad) | Pěstební opatření č.2. | Pěstební opatření č.3. | Poznámka k návrhu ošetření | Průměr pařez (cm) | Odstranění pařezu |
|---|---|---|---|---|---|---|---|---|---|---|---|---|---|---|---|---|---|---|---|---|---|---|---|---|---|---|
| 7 | Tilia platyphyllos | lípa velkolistá | 9,5 | 2,5 | 8 | 139 | 44 | 3 | 3 | 2 | 2 | 1 | 2 | 2 | | 2 | 4 | 4 | Stagnace růstu, prasklina kmene, nezhojené rány a dutiny. Neperspektivní jedinec. | KPB | | | | | 48 | OP |

**Strom č. 7.** Stav kmene (otevřené nezhojené hniloby lokalizované v rámci velké části kmene), stanovištní podmínky.

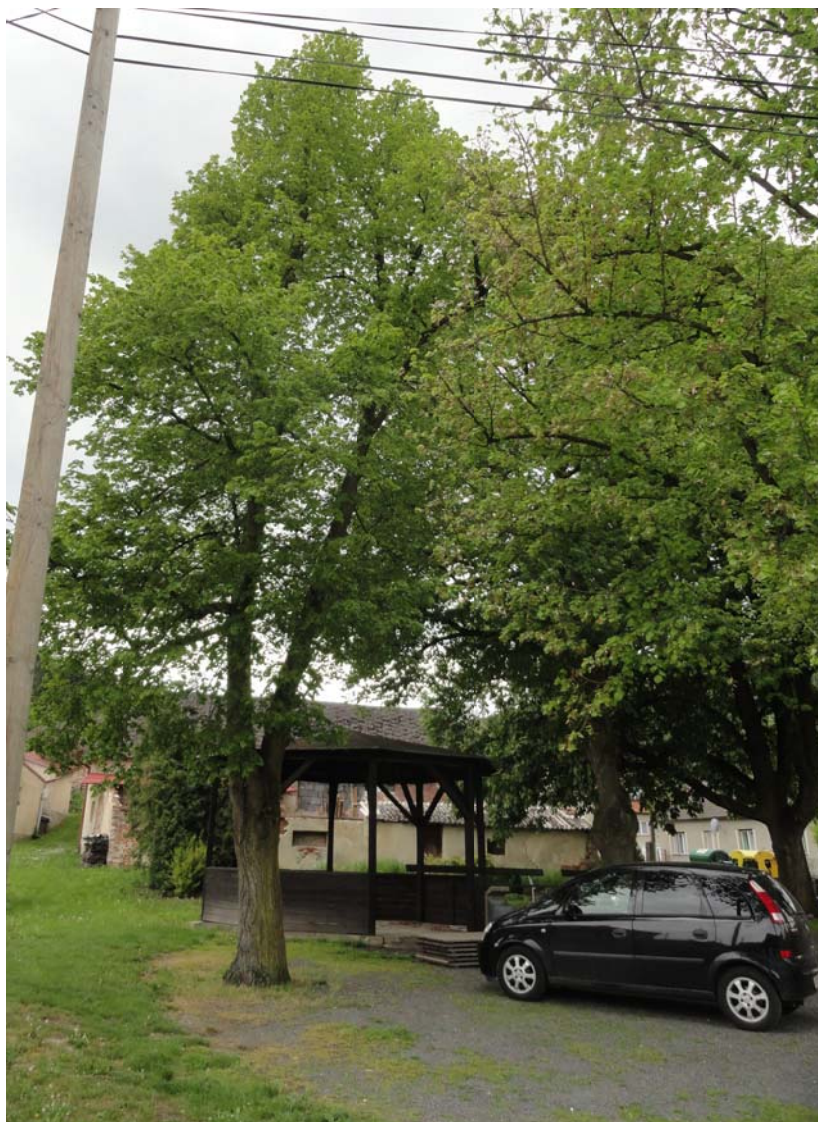
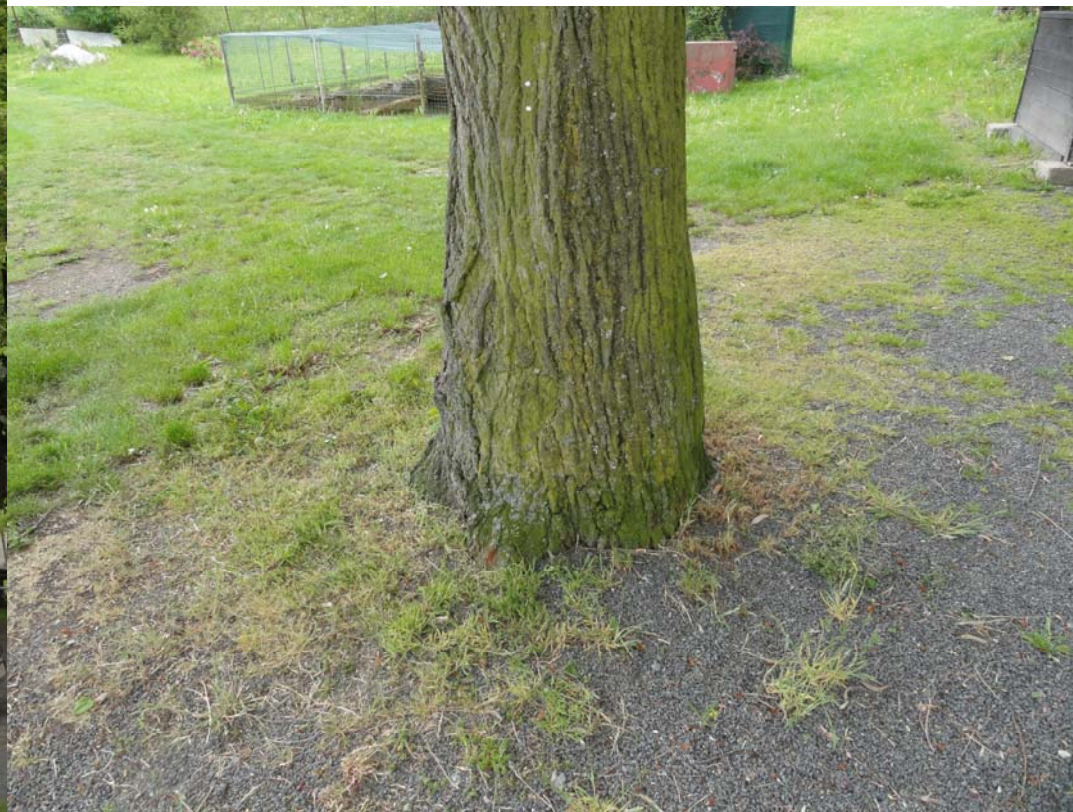
| Pořadové číslo stromu | Taxon<br>(rod-druh-kultivar)<br>- botanicky | Taxon<br>(rod-druh-kultivar)<br>- česky | Výška stromu (m) | Výška nasazení kor. (m) | Šířka (průměr) koruny (m) | Obvod kmene (cm) | Průměr kmene (cm) | Vývojové stádium | Fyziologická vitalita | Poškození kmene | Poškození koruny | Suché větve | Hniloby, dutiny | Statická stabilita | Jiné poškození | Zdravotní stav celkový | Sadovnická hodnota | Provozní bezpečnost | Poznámka ke stavu stromu | Pěstební opatření č.1. | Počet vazeb-lan<br>(odborný odhad) | Pěstební opatření č.2. | Pěstební opatření č.3. | Poznámka k návrhu ošetření | Průměr pařez (cm) | Odstranění pařezu |
|---|---|---|---|---|---|---|---|---|---|---|---|---|---|---|---|---|---|---|---|---|---|---|---|---|---|---|
| 8 | Tilia platyphyllos | lípa velkolistá | 16 | 2,5 | 10 | 192 | 61 | 4 | 3 | 2 | 2 | 1 | 2 | 2 | | 2 | 4 | 4 | | VN | 1 | RO | RZ | Navržené opatření stabilizuje nevhodné větvení a silně odlehčí korunu stromu. Utužená půda v okolí stromu, nelze vyloučit riziko poškození kořenového systému. Doporučena realizace tahové zkoušky k vyvrácení rizika poškození kořenového systému, popřípadě odstranění stromu - dlouhodobě neperspektivní jedinec. | | |

**Strom č. 8.** Celkový habitus, stanovištní podmínky.

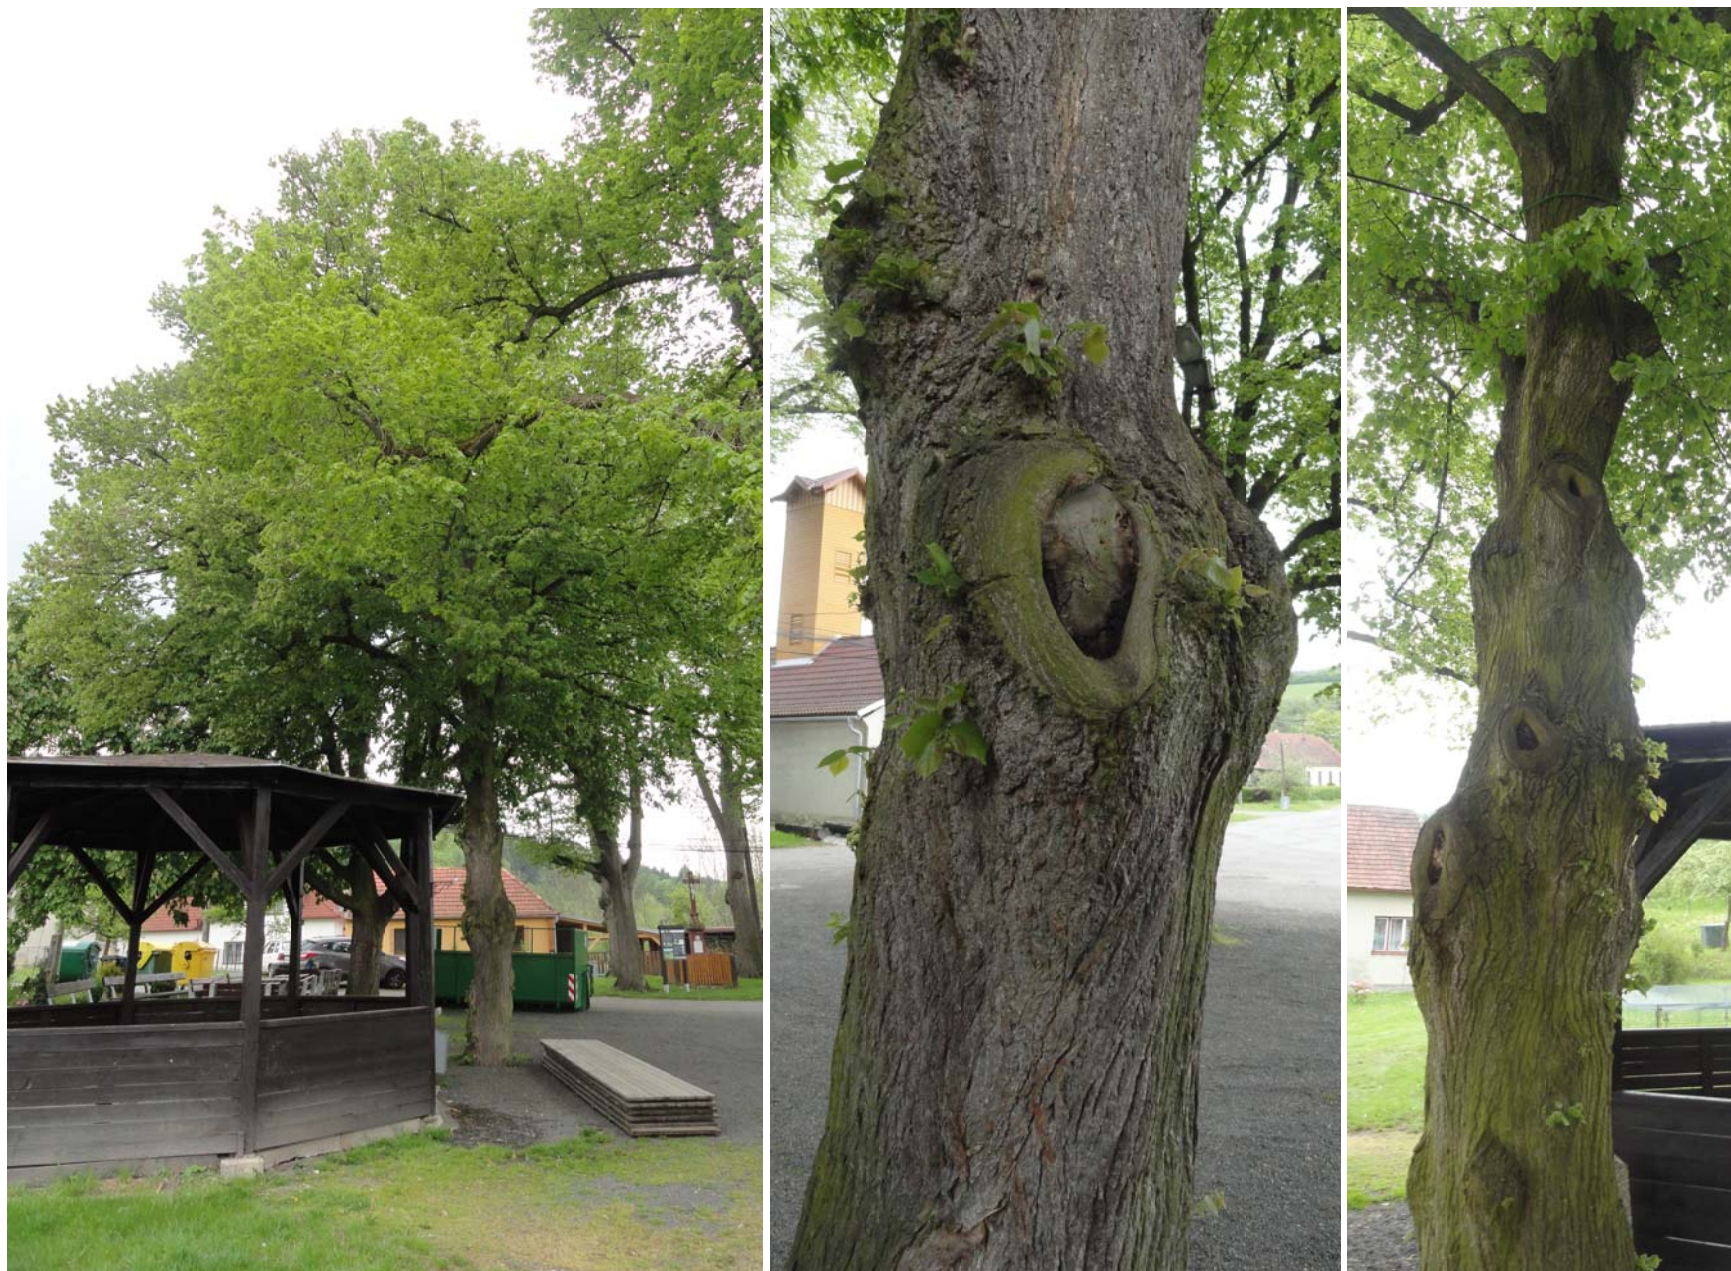
| Pořadové číslo stromu | Taxon<br>(rod-druh-kultivar)<br>- botanicky | Taxon<br>(rod-druh-kultivar)<br>- česky | Výška stromu (m) | Výška nasazení kor. (m) | Šířka (průměr) koruny (m) | Obvod kmene (cm) | Průměr kmene (cm) | Vývojové stádium | Fyziologická vitalita | Poškození kmene | Poškození koruny | Suché větve | Hniloby, dutiny | Statická stabilita | Jiné poškození | Zdravotní stav celkový | Sadovnická hodnota | Provozní bezpečnost | Poznámka ke stavu stromu | Pěstební opatření č.1. | Počet vazeb-lan<br>(odborný odhad) | Pěstební opatření č.2. | Pěstební opatření č.3. | Poznámka k návrhu ošetření | Průměr pařez (cm) | Odstranění pařezu |
|---|---|---|---|---|---|---|---|---|---|---|---|---|---|---|---|---|---|---|---|---|---|---|---|---|---|---|
| 9 | Tilia platyphyllos | lípa velkolistá | 17 | 4 | 10 | 191 | 61 | 4 | 3 | 2 | 2 | 1 | 3 | 2 | | 2 | 4 | 4 | Rozsáhlé hniloby po starších řezných ranách na celém kmeni. Riziko rozlomení kmene či rozlomení koruny | KPS | | | | | 89 | OP |

**Strom č. 9.** Celkový habitus – defektní kmen – velké množství nezhojených otevřených dutin hnilob.

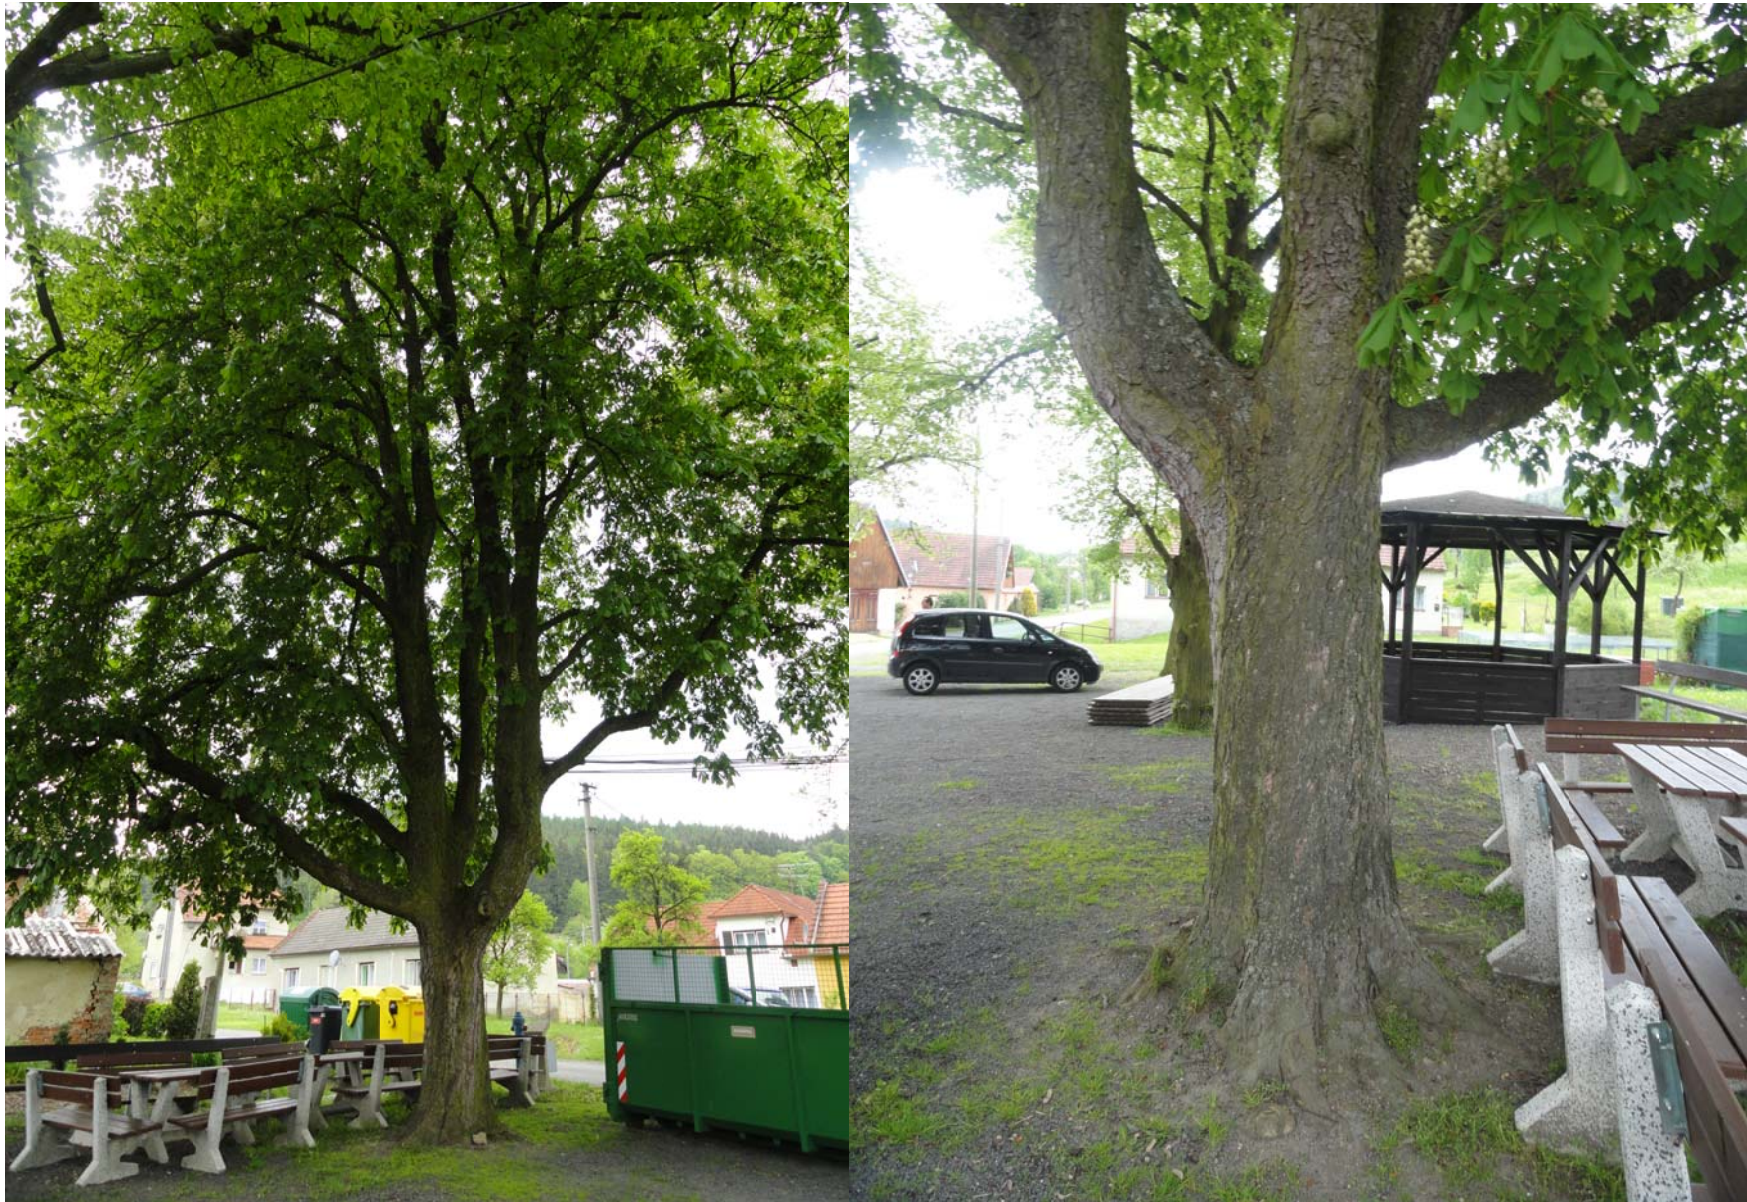
| Pořadové číslo stromu | Taxon<br>(rod-druh-kultivar)<br>- botanicky | Taxon<br>(rod-druh-kultivar)<br>- česky | Výška stromu (m) | Výška nasazení kor. (m) | Šířka (průměr) koruny (m) | Obvod kmene (cm) | Průměr kmene (cm) | Vývojové stádium | Fyziologická vitalita | Poškození kmene | Poškození koruny | Suché větve | Hniloby, dutiny | Statická stabilita | Jiné poškození | Zdravotní stav celkový | Sadovnická hodnota | Provozní bezpečnost | Poznámka ke stavu stromu | Pěstební opatření č.1. | Počet vazeb-lan<br>(odborný odhad) | Pěstební opatření č.2. | Pěstební opatření č.3. | Poznámka k návrhu ošetření | Průměr pařez (cm) | Odstranění pařezu |
|---|---|---|---|---|---|---|---|---|---|---|---|---|---|---|---|---|---|---|---|---|---|---|---|---|---|---|
| 10 | Aesculus hippocastanum | jírovec maďal | 19 | 2 | 14 | 242 | 77 | 4 | 2 | 1 | 1 | 1 | 1 | 2 | | 2 | 4 | 3 | | VN | 5 až 8 | RZ | RL | Vyvázat a odlehčit silné kosterní větve včetně vodorovných nad lavičkami. Utužená půda v okolí stromu, nelze vyloučit riziko poškození kořenového systému. Doporučena realizace tahové zkoušky k vyvrácení rizika poškození kořenového systému. | | |

**Strom č. 10.** Celkový habitus, detail větvení (nutno stabilizovat), stanovištní podmínky.
