**„PLÁN PÉČE O VZROSTLOU STROMOVOU VEGETACI“**  
**- ODBORNÉ POSOUZENÍ ZDRAVOTNÍHO STAVU STROMŮ A NÁVRH PĚSTEBNÍCH OPATŘENÍ**

**Objednatel:** Obec BĚLÁ U JEVÍČKA  
Bělá u Jevíčka 7  
569 43 p. Jevíčko  
Vyřizuje: Petr Nárožný – starosta obce

**Zpracovatel:** Ing. Lukáš Štefl, Ph.D.  
ŠTEFLOVI – ateliér pro zahradní a krajinářskou architekturu  
Nerudova 747/6 ,  
Podivín 691 45  
IČ. 87804565  
[www.ateliersteflovi.cz](http://www.ateliersteflovi.cz)  
[info@ateliersteflovi.cz](mailto:info@ateliersteflovi.cz)  
737 807 440

**Datum zpracování:** terénní šetření 19.5. 2016, zpracování 21.6.2016

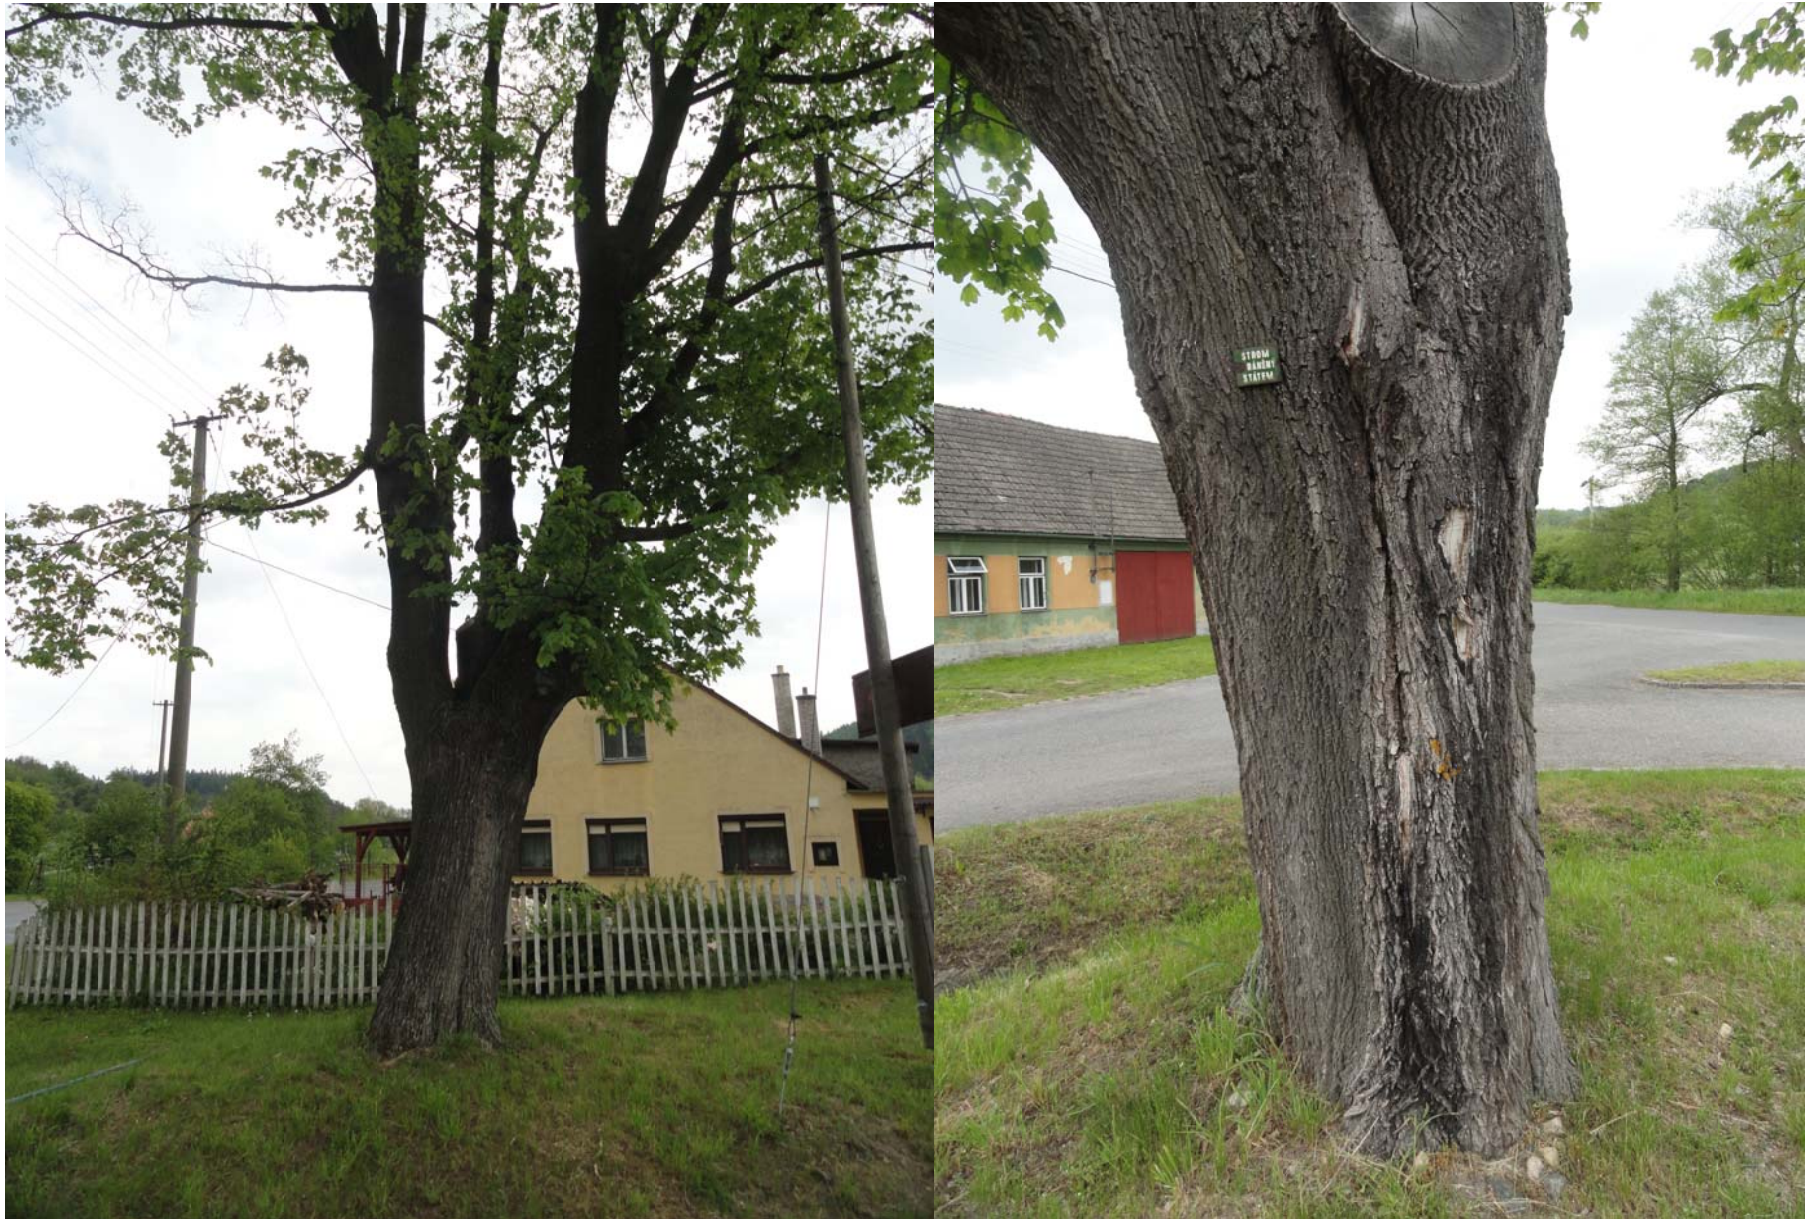
| Pořadové číslo stromu | Taxon<br>(rod-druh-kultivar)<br>- botanicky | Taxon<br>(rod-druh-kultivar)<br>- česky | Výška stromu (m) | Výška nasazení kor. (m) | Šířka (průměr) koruny (m) | Obvod kmene (cm) | Průměr kmene (cm) | Vývojové stádium | Fyziologická vitalita | Poškození kmene | Poškození koruny | Suché větve | Hniloby, dutiny | Statická stabilita | Jiné poškození | Zdravotní stav celkový | Sadovnická hodnota | Provozní bezpečnost | Poznámka ke stavu stromu | Pěstební opatření č.1. | Počet vazeb-lan<br>(odborný odhad) | Pěstební opatření č.2. | Pěstební opatření č.3. | Poznámka k návrhu ošetření | Průměr pařez (cm) | Odstranění pařezu |
|---|---|---|---|---|---|---|---|---|---|---|---|---|---|---|---|---|---|---|---|---|---|---|---|---|---|---|
| 11 | Acer platanoides | javor mléč | 16 | 2 | 14 | 262 | 83 | 4 | 3 | 3 | 2 | 2 | 3 | 3 | | 3 | 4 | 4 | Symptomy poškození kořenového systému: sektoriální prosychání koruny, ústup vitality, výkopy v okolí. Dále rozsáhlá prasklina kmene, defektní větvení, velké nezhojené řezné rány. | KPB | | | | Vzhledem ke specifickým vlastnostem taxonu (špatná kompartmentalizace) není dostatečná stabilizace řezem možná. | 96 | OP |

**Strom č. 11.** Symptomy poškození kořenového systému: prosychání koruny, ústup vitality, výkopy. Prasklina kmene, defektní větvení, velké nezhojené řezné rány.

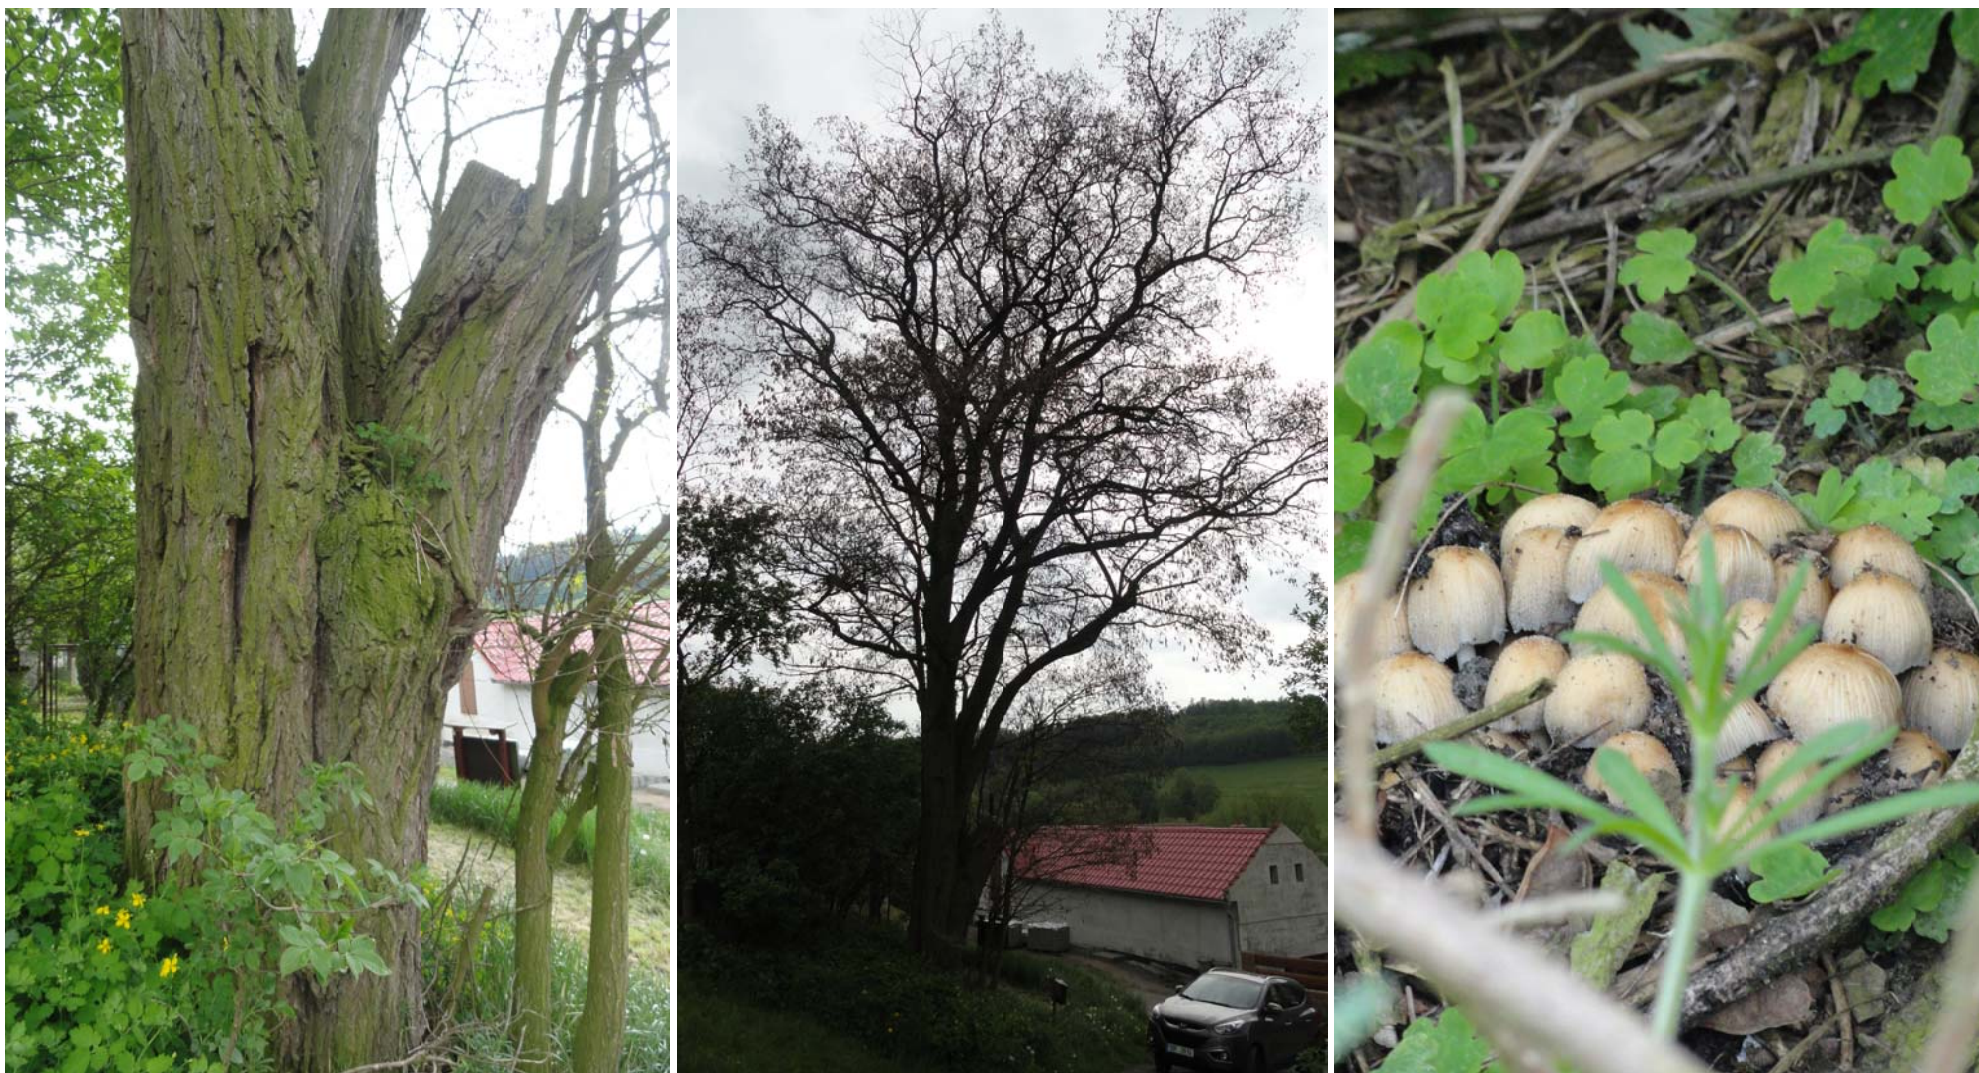
| Pořadové číslo stromu | Taxon<br>(rod-druh-kultivar)<br>- botanicky | Taxon<br>(rod-druh-kultivar)<br>- česky | Výška stromu (m) | Výška nasazení kor. (m) | Šířka (průměr) koruny (m) | Obvod kmene (cm) | Průměr kmene (cm) | Vývojové stádium | Fyziologická vitalita | Poškození kmene | Poškození koruny | Suché větve | Hniloby, dutiny | Statická stabilita | Jiné poškození | Zdravotní stav celkový | Sadovnická hodnota | Provozní bezpečnost | Poznámka ke stavu stromu | Pěstební opatření č.1. | Počet vazeb-lan<br>(odborný odhad) | Pěstební opatření č.2. | Pěstební opatření č.3. | Poznámka k návrhu ošetření | Průměr pařez (cm) | Odstranění pařezu |
|---|---|---|---|---|---|---|---|---|---|---|---|---|---|---|---|---|---|---|---|---|---|---|---|---|---|---|
| 12 | Robinia pseudoacacia | trnovník akát | 14 | 8 | 11 | 308 | 98 | 4 | 4 | 2 | 2 | 2 | 2 | 2 | | 3 | 4 | 4 | Ústup vitality, defektní větvení, trhliny kmene, dřevokazné houby v kořenovém prostoru. Chřadnoucí a nebezpečný jedinec. | KPS | | | | | 112 | OP |

**Strom č. 12.** Ústup vitality, defektní větvení, trhliny kmene, dřevokazné houby v kořenovém prostoru. Chřadnoucí a nebezpečný jedinec.

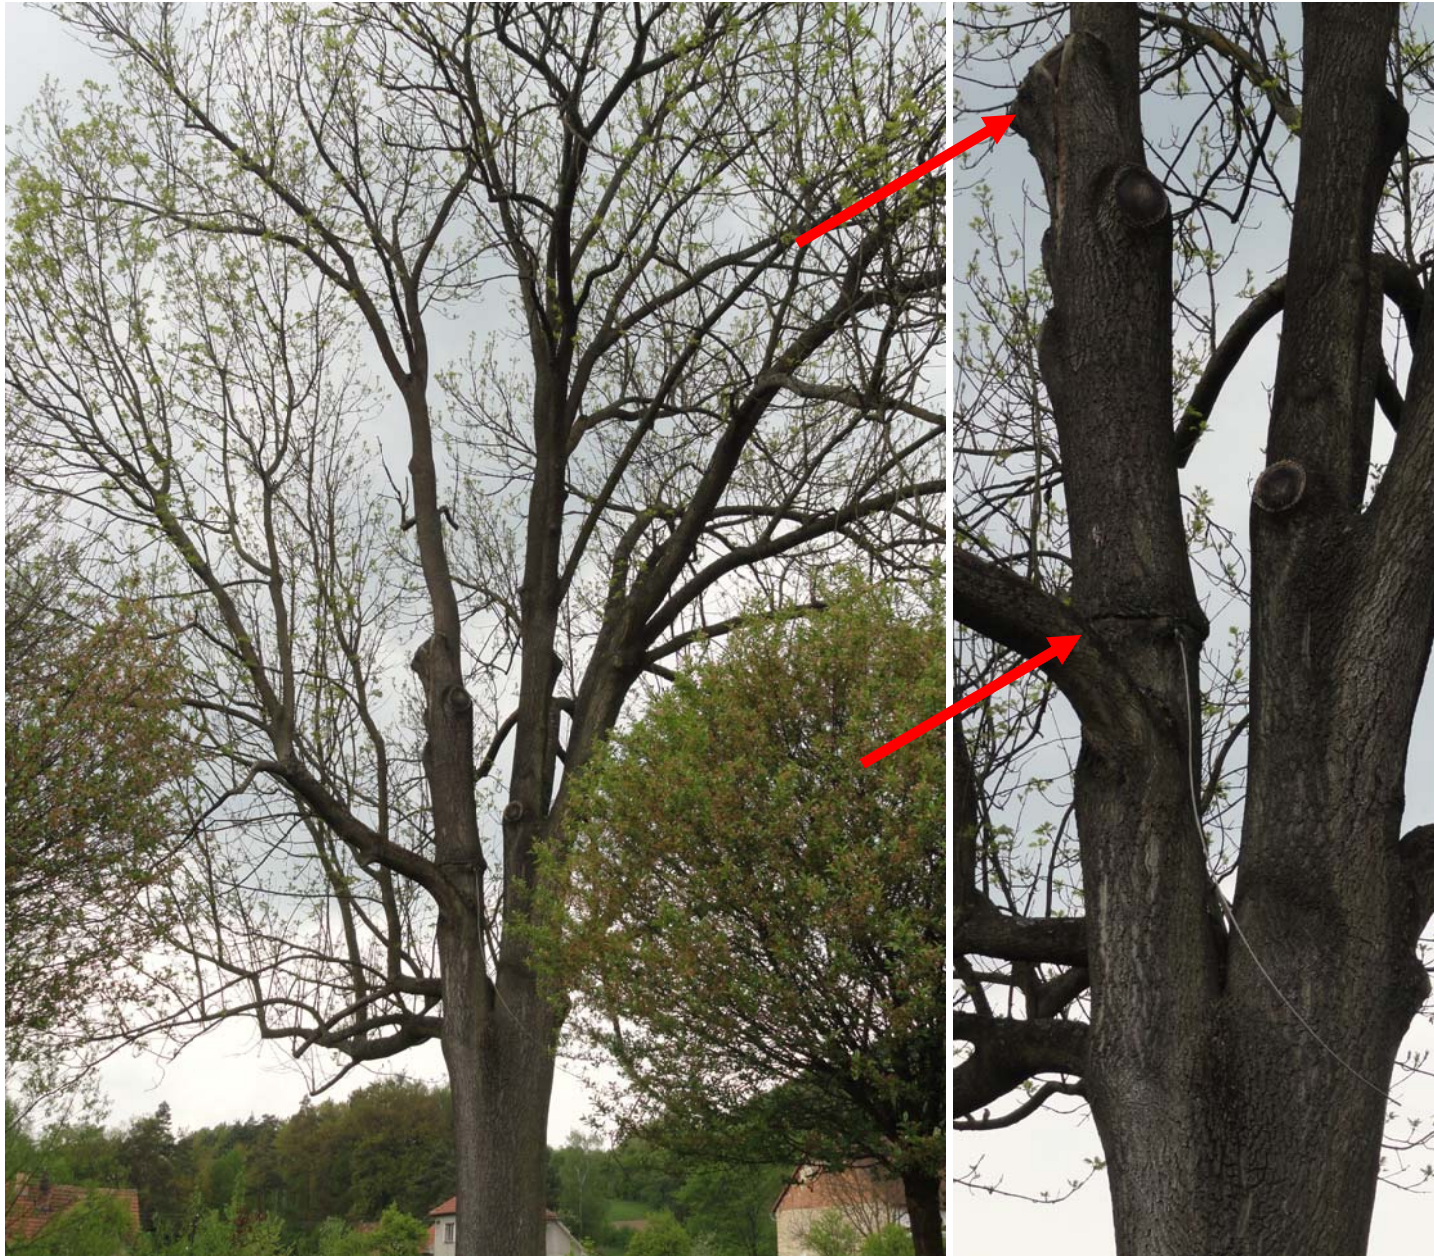
| Pořadové číslo stromu | Taxon<br>(rod-druh-kultivar)<br>- botanicky | Taxon<br>(rod-druh-kultivar)<br>- česky | Výška stromu (m) | Výška nasazení kor. (m) | Šířka (průměr) koruny (m) | Obvod kmene (cm) | Průměr kmene (cm) | Vývojové stádium | Fyziologická vitalita | Poškození kmene | Poškození koruny | Suché větve | Hniloby, dutiny | Statická stabilita | Jiné poškození | Zdravotní stav celkový | Sadovnická hodnota | Provozní bezpečnost | Poznámka ke stavu stromu | Pěstební opatření č.1. | Počet vazeb-lan<br>(odborný odhad) | Pěstební opatření č.2. | Pěstební opatření č.3. | Poznámka k návrhu ošetření | Průměr pařez (cm) | Odstranění pařezu |
|---|---|---|---|---|---|---|---|---|---|---|---|---|---|---|---|---|---|---|---|---|---|---|---|---|---|---|
| 13 | Fraxinus excelsior | jasan ztepilý | 17 | 7 | 18 | 340 | 108 | 4 | 3 | 1 | 2 | 2 | 2 | 2 | | 2 | 4 | 4 | Ústup vitality (podezření na chalara fraxinea?), mokvající hniloby, defektní kosterní větvení. | KPS | | | | Nemožnost dostatečné stabilizace řezem, vzhledem k lokalizaci nad pobytovou zónou doporučeno odstranění. | 142 | OP |

**Strom č. 13.** Mokvající hniloby, defektní kosterní větvení, defekty v koruně.

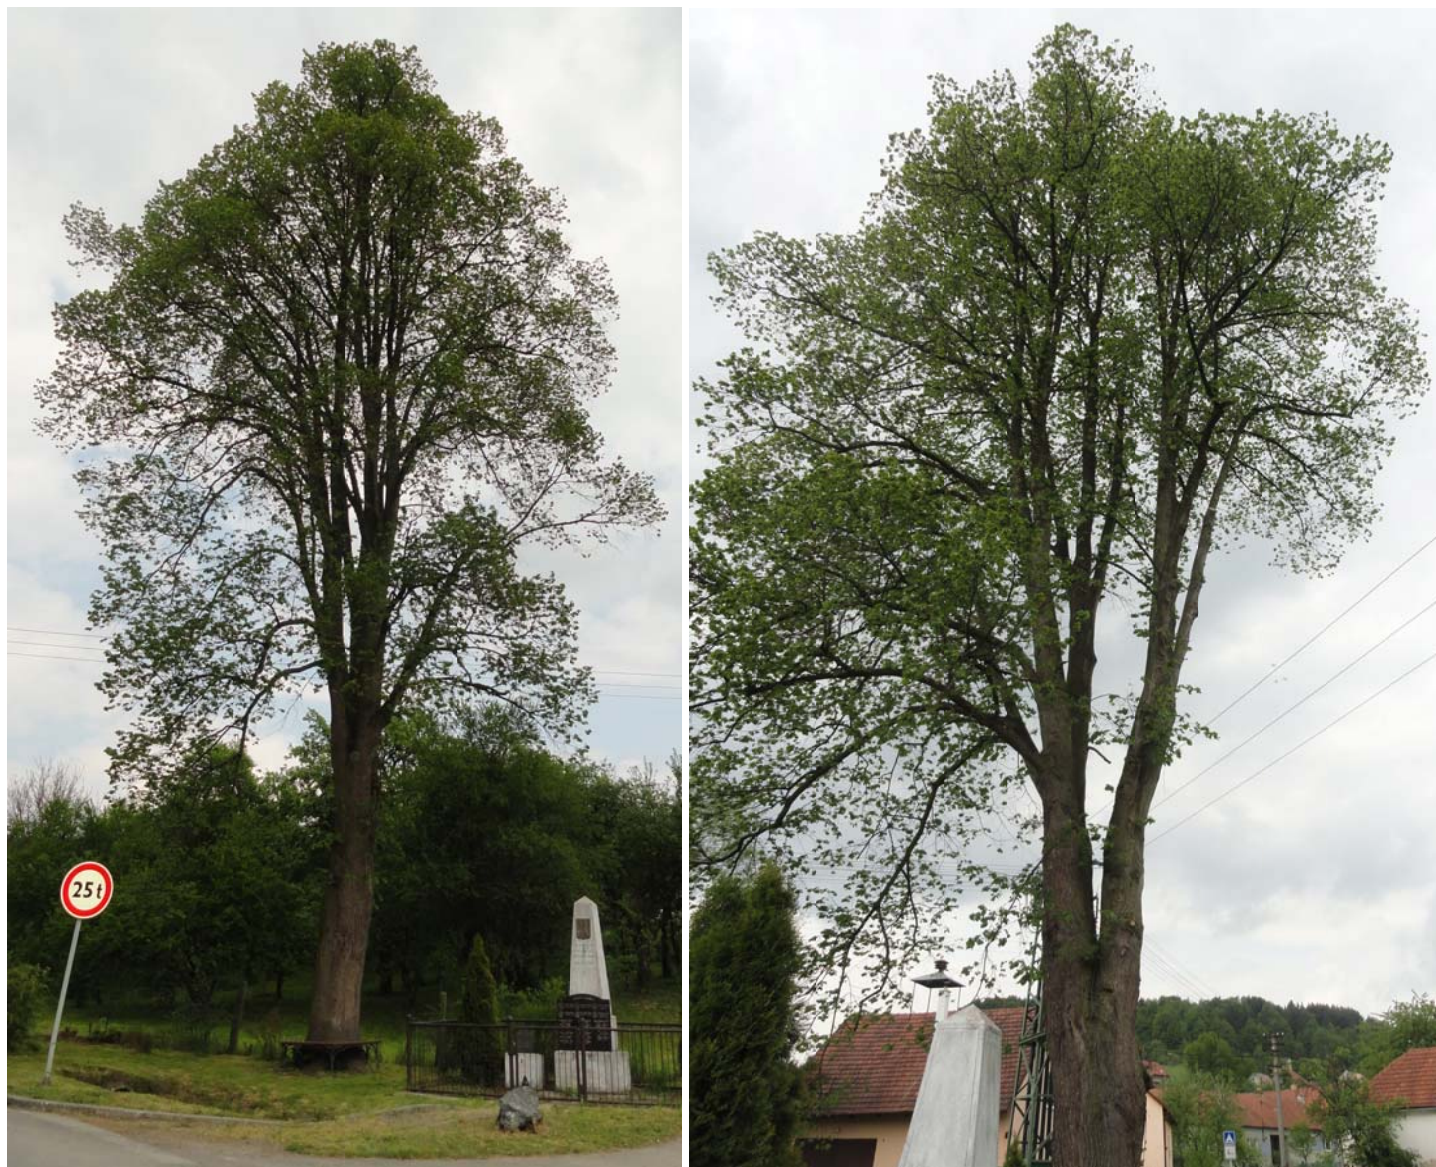
| Pořadové číslo stromu | Taxon<br>(rod-druh-kultivar)<br>- botanicky | Taxon<br>(rod-druh-kultivar)<br>- česky | Výška stromu (m) | Výška nasazení kor. (m) | Šířka (průměr) koruny (m) | Obvod kmene (cm) | Průměr kmene (cm) | Vývojové stádium | Fyziologická vitalita | Poškození kmene | Poškození koruny | Suché větve | Hniloby, dutiny | Statická stabilita | Jiné poškození | Zdravotní stav celkový | Sadovnická hodnota | Provozní bezpečnost | Poznámka ke stavu stromu | Pěstební opatření č.1. | Počet vazeb-lan<br>(odborný odhad) | Pěstební opatření č.2. | Pěstební opatření č.3. | Poznámka k návrhu ošetření | Průměr pařez (cm) | Odstranění pařezu |
|---|---|---|---|---|---|---|---|---|---|---|---|---|---|---|---|---|---|---|---|---|---|---|---|---|---|---|
| 14 | Tilia platyphyllos | lípa velkolistá | 20 | 3 | 14 | 267 | 85 | 4 | 3 | 1 | 2 | 1 | 1 | 2 | | 2 | 4 | 4 | | VN | 4 | RO | RZ | Dvouúrovňovou vazbou stabilizovat hlavní rozvětvení a dále pak vazbou další defektní větvení. Odlehčení koruny. Nutné stromolezecky prověřit rozsah defektu u tlakové vidlice - dle výsledků radikálnější PO (statická vazba, silná redukce, popřípadě odstranění stromu. | | |

**Strom č. 14.** Celkový habitus – detail defektního větvení. Dvouúrovňovou vazbou stabilizovat hlavní rozvětvení a dále pak vazbou další defektní větvení. Odlehčení koruny. Nutné stromolezecky prověřit rozsah defektu u tlakové vidlice - dle výsledků radikálnější PO (statická vazba, silná redukce, popřípadě odstranění stromu).

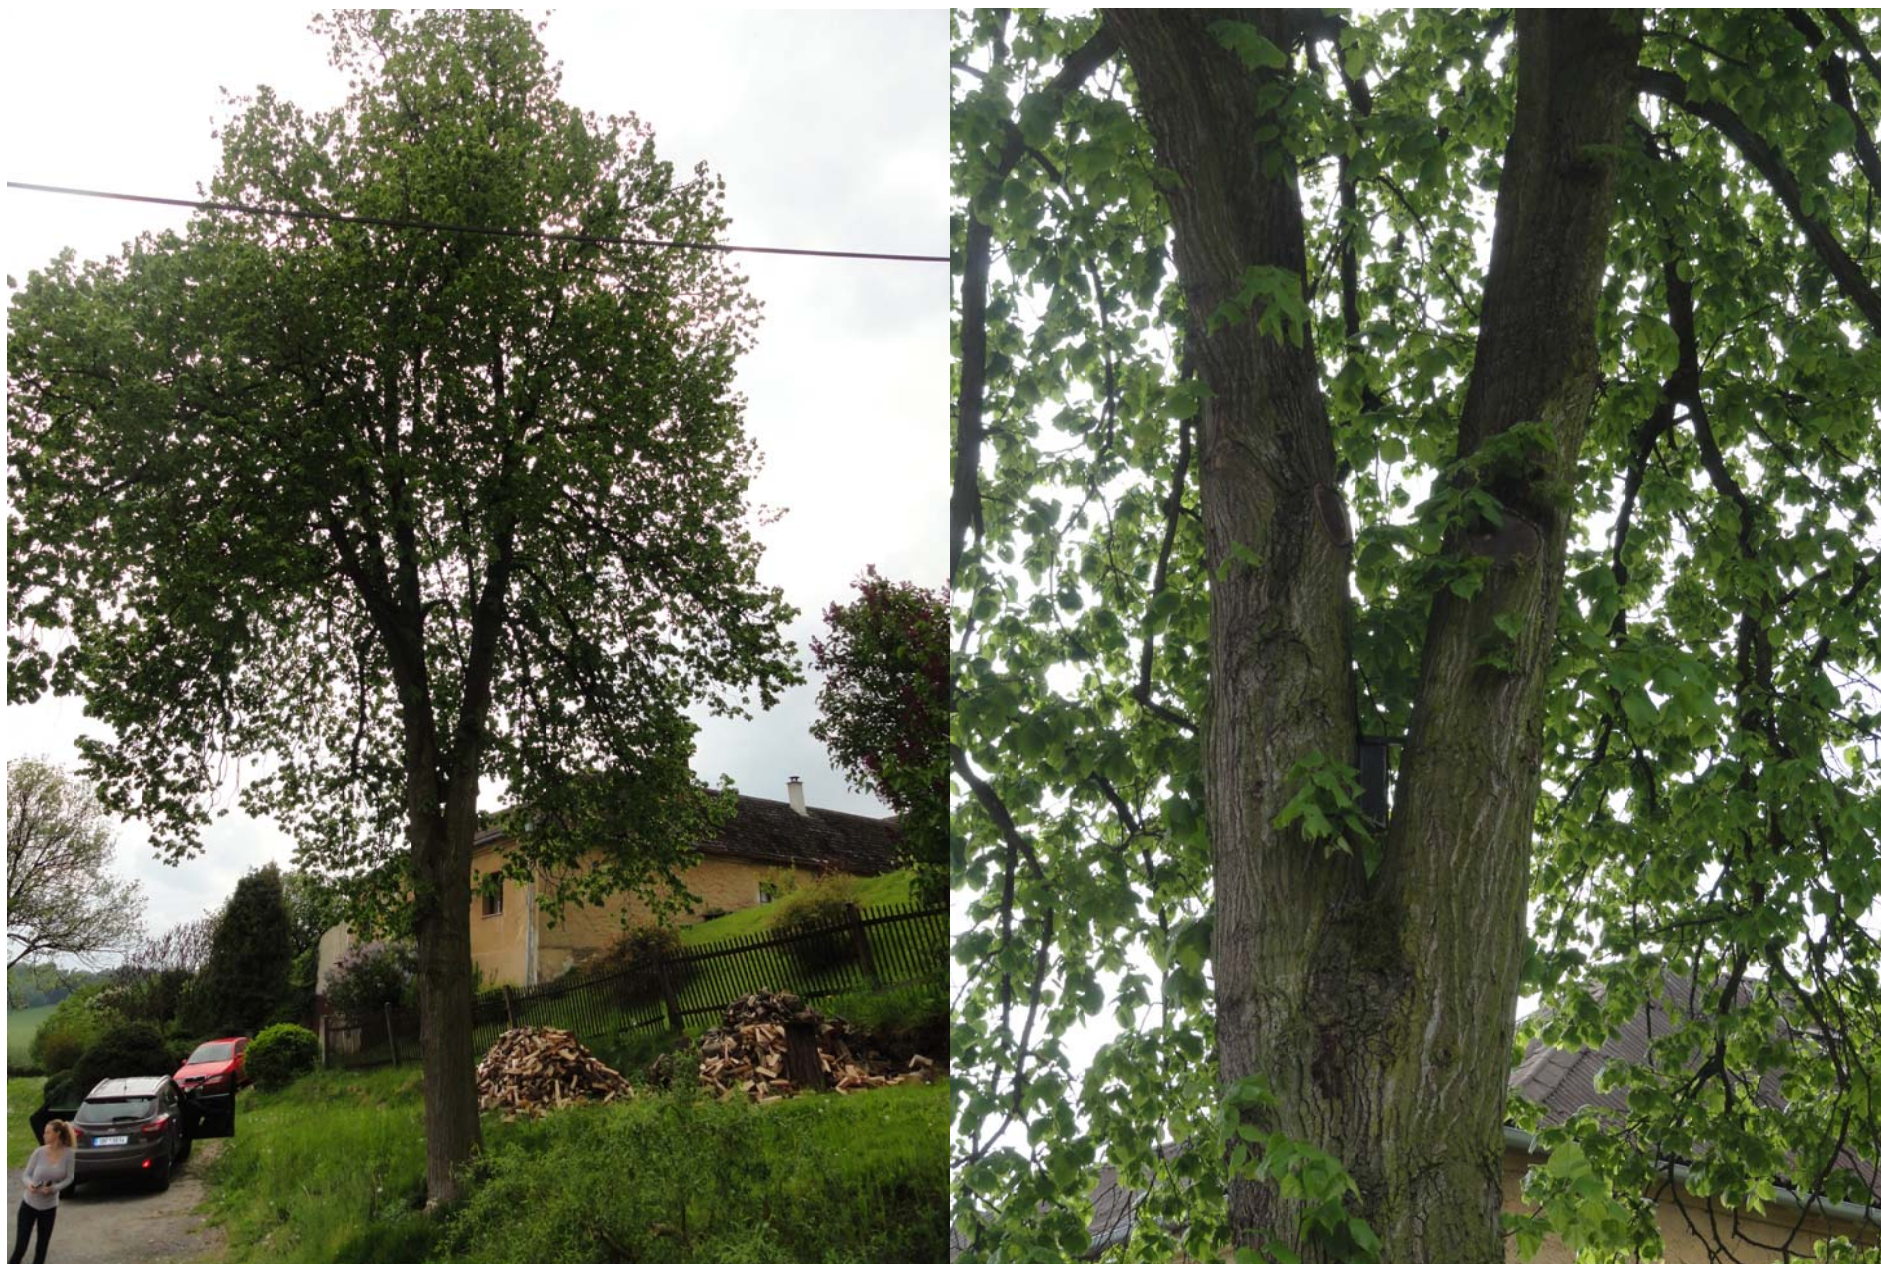
| Pořadové číslo stromu | Taxon<br>(rod-druh-kultivar)<br>- botanicky | Taxon<br>(rod-druh-kultivar)<br>- česky | Výška stromu (m) | Výška nasazení kor. (m) | Šířka (průměr) koruny (m) | Obvod kmene (cm) | Průměr kmene (cm) | Vývojové stádium | Fyziologická vitalita | Poškození kmene | Poškození koruny | Suché větve | Hniloby, dutiny | Statická stabilita | Jiné poškození | Zdravotní stav celkový | Sadovnická hodnota | Provozní bezpečnost | Poznámka ke stavu stromu | Pěstební opatření č.1. | Počet vazeb-lan<br>(odborný odhad) | Pěstební opatření č.2. | Pěstební opatření č.3. | Poznámka k návrhu ošetření | Průměr pařez (cm) | Odstranění pařezu |
|---|---|---|---|---|---|---|---|---|---|---|---|---|---|---|---|---|---|---|---|---|---|---|---|---|---|---|
| 15 | Tilia platyphyllos | lípa velkolistá | 18,5 | 3 | 11 | 197 | 63 | 4 | 2 | 1 | 1 | 1 | 1 | 2 | | 2 | 4 | 3 | | VN | 1 | RO | RZ | Stabilizovat. Provéřit stav kosterních větví, redukovat silnější boční větve nad cestou. Dle stavu pouze silnější RZ, nebo i RO | | |

**Strom č. 15.** Celkový habitus a detail defektního větvení. Stabilizace vazbou a odlehčením koruny.
